# Salpalinjan betonin kunto kestää

DI Pertti Pitkänen  
Fil. maist. Hannu Pyy  
VTT Rakennustekniikka

Myöhään syksyllä 1995 irrotettiin Salpalinjaan kuuluvasta Säkijärvellä sijaitsevasta betonikorsusta no 155 betoninäytteitä tarkempia betonin kuntotutkimuksia varten.

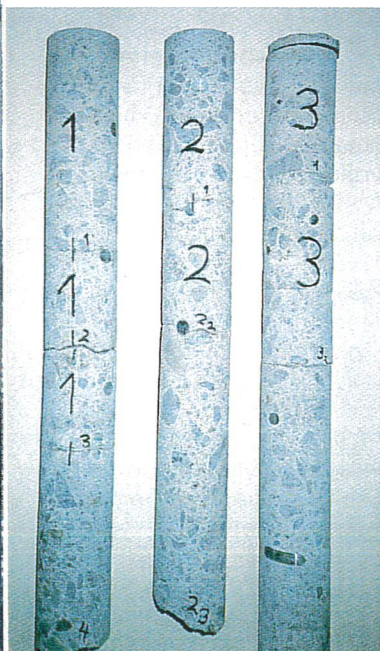
1. Irrotetut näytteet.

Näytteitä irrotettiin kolme kappaletta, yksi korsun sisäpuolelta seinästä, yksi ulkopuolelta seinästä ja yksi ulkopuolelta katosta. Näytteiden halkaisija on 100 mm ja pituudet ovat keskimäärin 85,81 ja 90 cm (kuva 1).

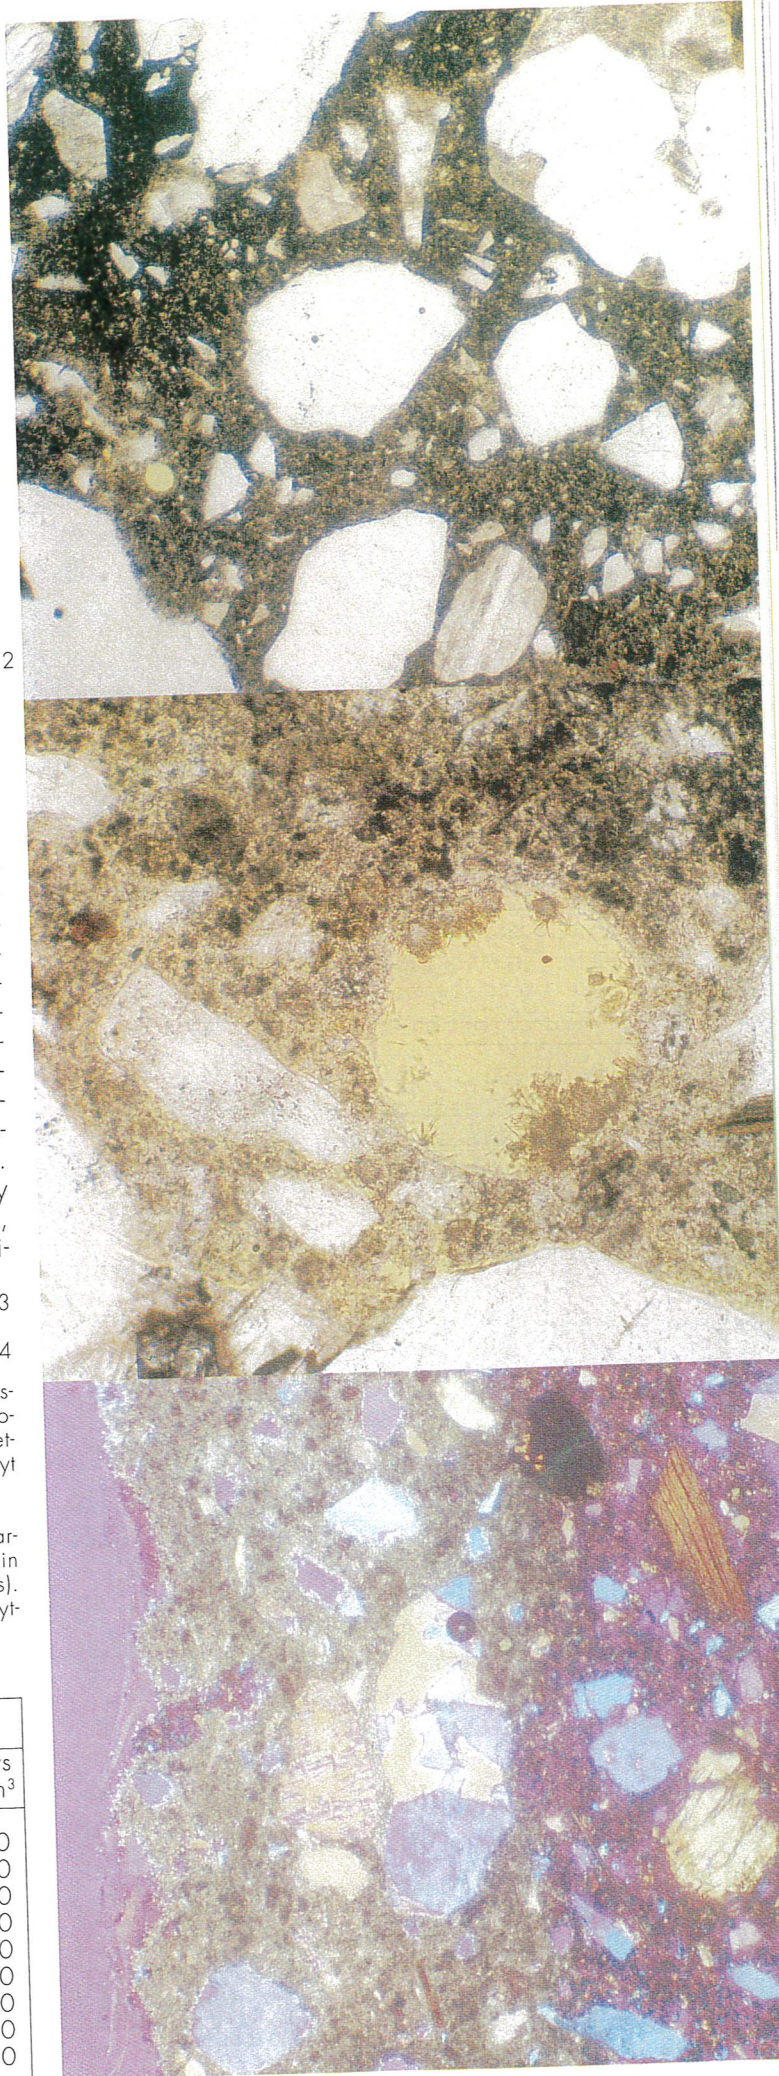
2. Näyte 2, pinta. Betoni on tiivistä ja tasalaatuista. Tämä näkyy myös mikrorakennetassalla. Kuvassa vaaleana näkyvät runkoainerakeet jakautuneena tasaisesti sementtimatriisissa. Kuvan vasemmassa reunassa yksi tiivistyshuokonen. Kuvan lyhyt sivu on 3 mm näytteessä.

3. Näyte 1, noin 700 mm pinnasta. Kuvan keskellä tiivistyshuokonen, jonka seinämillä on ettringiittikiteytymiä. Kuvan lyhyt sivu on 1 mm näytteessä.

4. Näyte 2, pinta. Betoni on karbonatisoitunut pinnasta erittäin vähän (vaalea pintakerros). Kuvan lyhyt sivu on 2 mm näytteessä.
