## Louhunsalmen sillan korjaus

Siltatekniikan päivät 2026 10.-11.2.2026  
Joonas Tulonen

KeS-666 Louhunsalmen silta:  
 Siltatyyppe: Riippusilta, betonikantinen, liittorakenteinen  
 Jännemitat: 140 + 20 + 17 m  
 Hyötyleveys (alkup.): 1,25 + 6,5 + 1,25 m  
 Suunnittelukuorma: RKM 1955 III  
 Valmistusmisvuosi: 1957

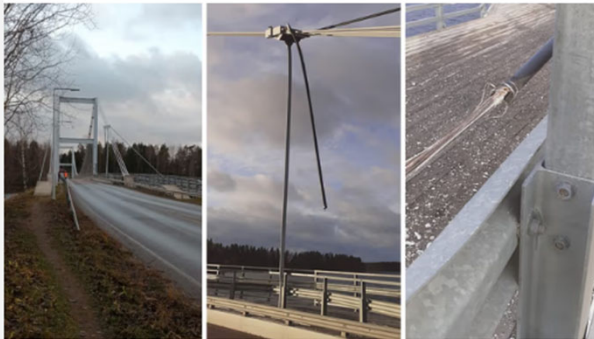
Sillan vaurioitumisen vuoksi Lehtisaaren ja Muuratsalon asukkaat ovat nyt enemmän tai vähemmän jumissa saarella. KUVA: LUKIJAN KUVA

Jyväskylän Louhunsalmen sillalta katkesi vaijeri sunnuntaina. Silminnäkijöiden kuvat näyttävät, mikä johti sillan sulkemiseen.

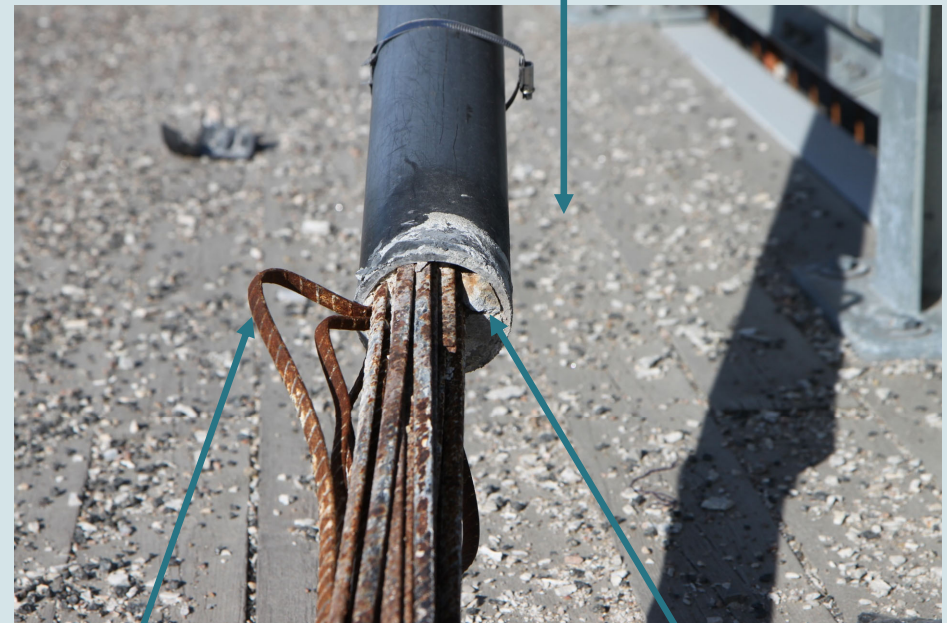
Katkeamisen yhteydessä ympäristöön levisi laaja-alaisesti injektointilaastin murusia

Jänneteräkset nurjahtaneet? Äkillinen katkeaminen, dynaaminen voima

Injektointilaasti pääasiassa vain toisessa reunassa, suojaputken roikkuma?

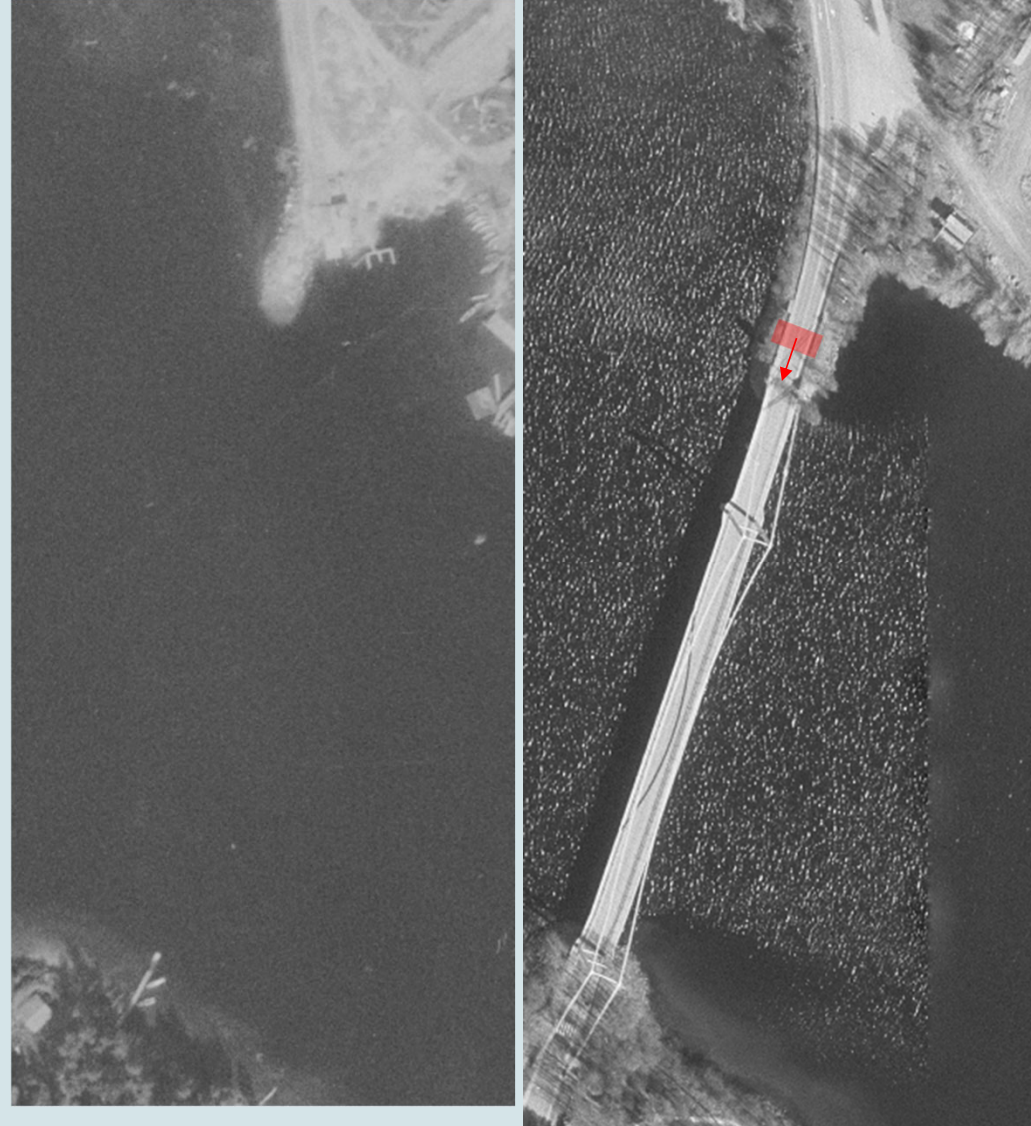
## Vastapainoankkurin siirtymä

- Vaikka liikettä ilmeisesti oli aikoinaan seurattu mittauksin, tuloksia ei ollut saatavilla
  - Siirtymä arviolta 200 mm
- Siirtymä aiheutti sillan jäykistyspalkin taipumista, pylonien kallistumista, penkereen varaan perustetun maatuen liikettä ja pönkäämistä sillan kantta vasten
  - Koko penger oli todennäköisesti liikkeessä
- Jäykistyspalkin betonikansi oli liittorakenteinen vain poikkipalkkien kanssa -> liukumaa pituussuunnassa -> vaurioita poikkirakenteisiin

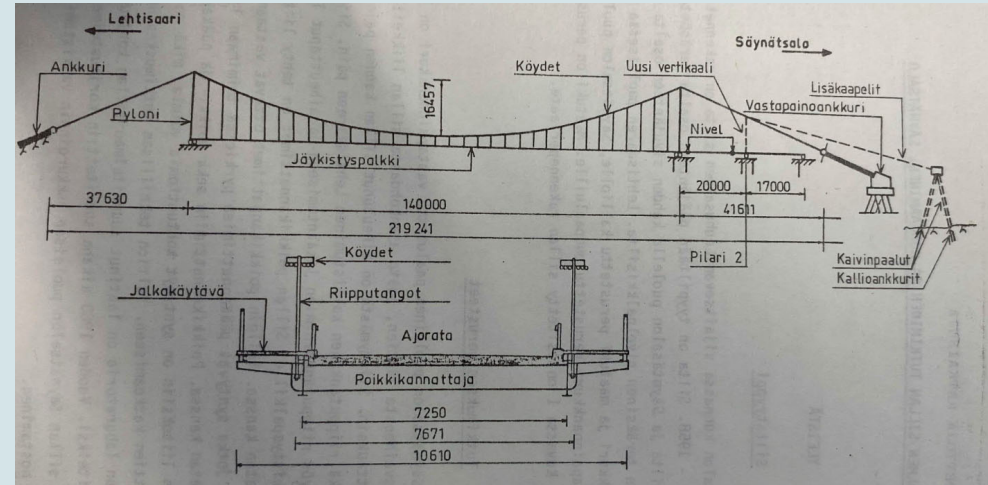
Vas. Lehtisaaren pää, Oik. Säynätsalon pää  
1980 Köysiä kiristettiin n. 200 mm, millä kansi nousi n. 485 mm

- Vastapainoankkurin siirtymän korjaustoimiin ryhdyttiin 1970-luvun lopulla
- Tehdyt vahventamistoimet:
  - Lisäkaapelit (KA-jänteet) vähentämään sillan köysiltä vastapainolle välittyvää kuormaa
  - Pääköysien kiristys -> jäykistyspalkin ja pylonin oikaisu
  - Maatuen pönkäyksen poistaminen
  - Kantavuutta parannettiin:
    - Oikaisun jälkeen betonikannen kytkeminen liittorakenteiseksi myös pituussuunnassa
    - Riipputankojen lenkkien vahvistus
    - Lisälevyjen hitsaaminen jäykistyspalkin alalaippaan

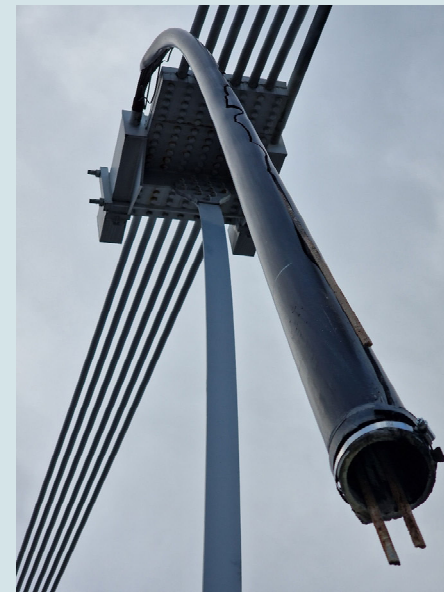
Kuva 17 Lisäankkurointikaapelien suojaputki

- VTT suoritti sillalle 1980 –luvulla köysivoimien mittauksia ja 1990-luvun alussa koekuormituksen, joilla pyrittiin selvittämään painorajoitusten poistamista tai lisäpäälysteen/levennysten mahdollisuutta
- 2000-luvulla sillalle tehtiin korjauksia vuosina 2004 ja 2011, jolloin rakennettiin myös kevyen liikenteen kaistan levennys toiselle puolelle siltaa
  - Peruskorjauksessa 2004 korjattiin myös KA-jänteiden suojaputkien auenneita saumoja
  - Vettä on päässyt vuotamaan teräksille, joilla on vetyhaurastumisen riski!

Lisäankkurointikaapelien suojaputken vauriokohtien korjaus (Säynätsalon puoleinen pää)

Lisäankkurointikaapelien suojaputkien auenneet saumat ja vaurioituneet kohdat (liiteti, kuva 17) korjataan. Suojaputkea avataan ja injektiomassaa poistetaan niin paljon, että ruosteetonta kaapelia saadaan esille vähintään 100 mm. Teräs puhdistetaan ruosteesta ja suojataan tilaajan hyväksymällä suoja-aineella. Tämän jälkeen kaapelin ympärys massataan ja suojataan alkuperäisen suojaputken kaltaisella suojaputkella (muoviputki ulko-Ø=90 mm). Saumat limitetään (alempana oleva osa sisälle) ja hitsataan kiinni.

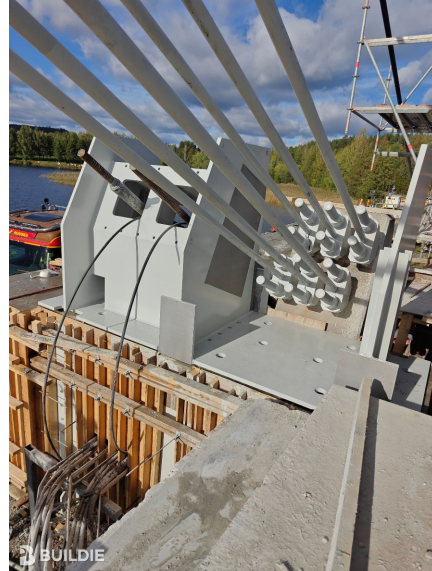
## Ankkurointiosa paikoillaan

Betonipalkki valettu ja ankkuroinnin teräsosa pujotettu paikoilleen. Sillan maatuen betonirakenteita piti hieman purkaa edestä.

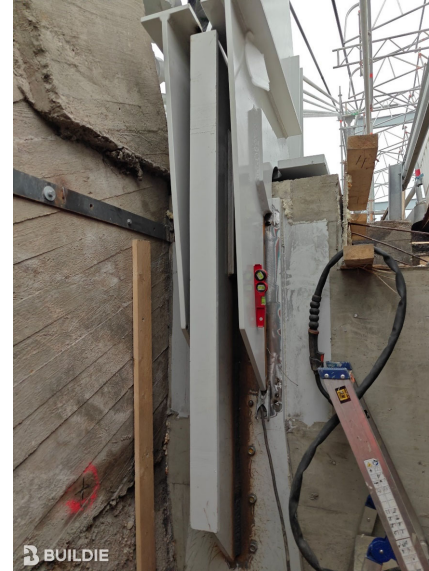
## Pannat hitsattiin kiinni teräsosaan

Ahdas paikka vanhan rakenteen vieressä.

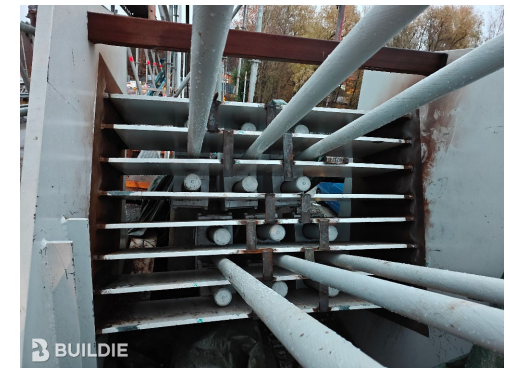
## Liittyminen köysiin

Sillan köysien ankkurikappaleen väliin sovituskappaleet ja päälle kuormituslevyt, joilta kallioankkurin voima välittyy.

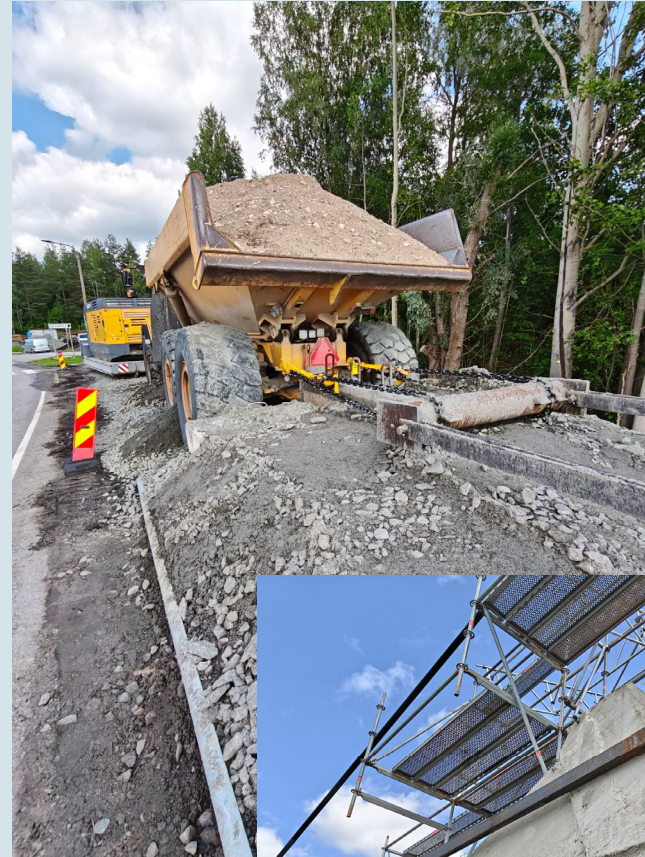
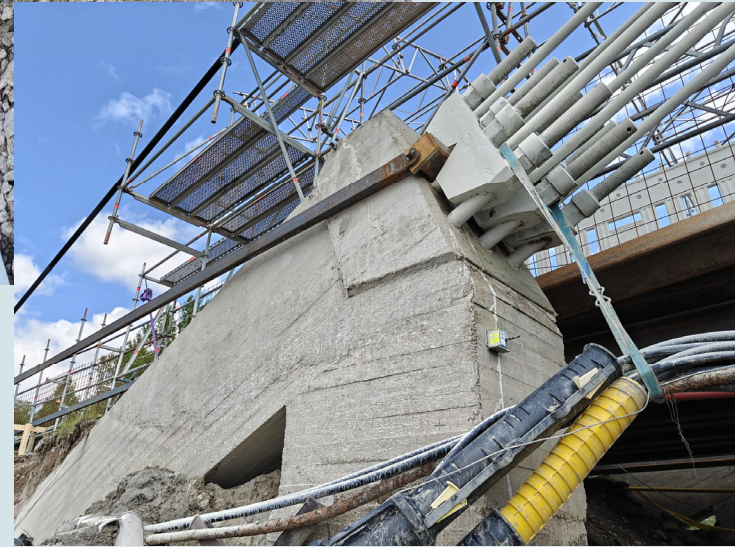
## Vastapainon siirtymä, part 2

- Kesäkuussa 2025 vastapainon havaittiin mittauksin liikkuvan ankkurien porauksen aikana kohti vesistöä
  - Siirtymää tapahtui n. 50 mm
  - Porausilmaa havaittiin kulkeutuvan penkereen ali
- Ankkureiden poraus keskeytettiin
- Suoritettiin seuraavat toimet:
  - Sillan kannelta jyrksittiin 100 t asfalttia pois, jotta vastapainoankkurin kuorma kevenisi
  - Vastapainoankkurin yläpään tehtiin hätävarmistus kiinnittämällä niihin kaksi 50 t dumpperia teräslatoilla
  - Porausta jatkettiin minimi-ilmamäärillä
- Vastapainoankkurin liike ei enää jatkunut 🙌
