Betonin huokosanalyysien rengaskokeet

BETONITUTKIMUSSEMINAARI 2018

Aalto-yliopisto
Insinöörیتieteiden
korkeakoulu

Jouni Punkki

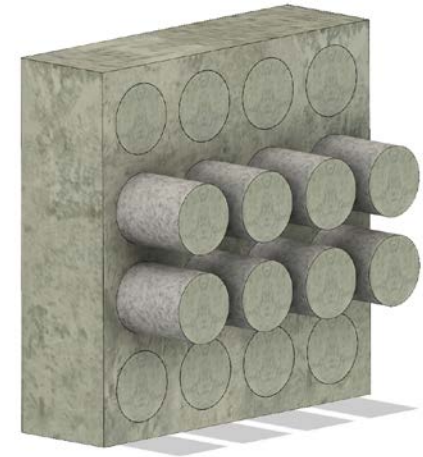
v/s 0,40	v/s 0,50	v/s 0,60
Ilma 2%			
Ilma 5%	X	X	X
Ilma 10%	X	X	X

- Ilmamäärät hieman poikkesivat tavoitearvoista
 - Osalla betonilla huokostus ”epäonnistui”
- Näytteet tasalaatuisia (tiheyden perusteella arvioituna)

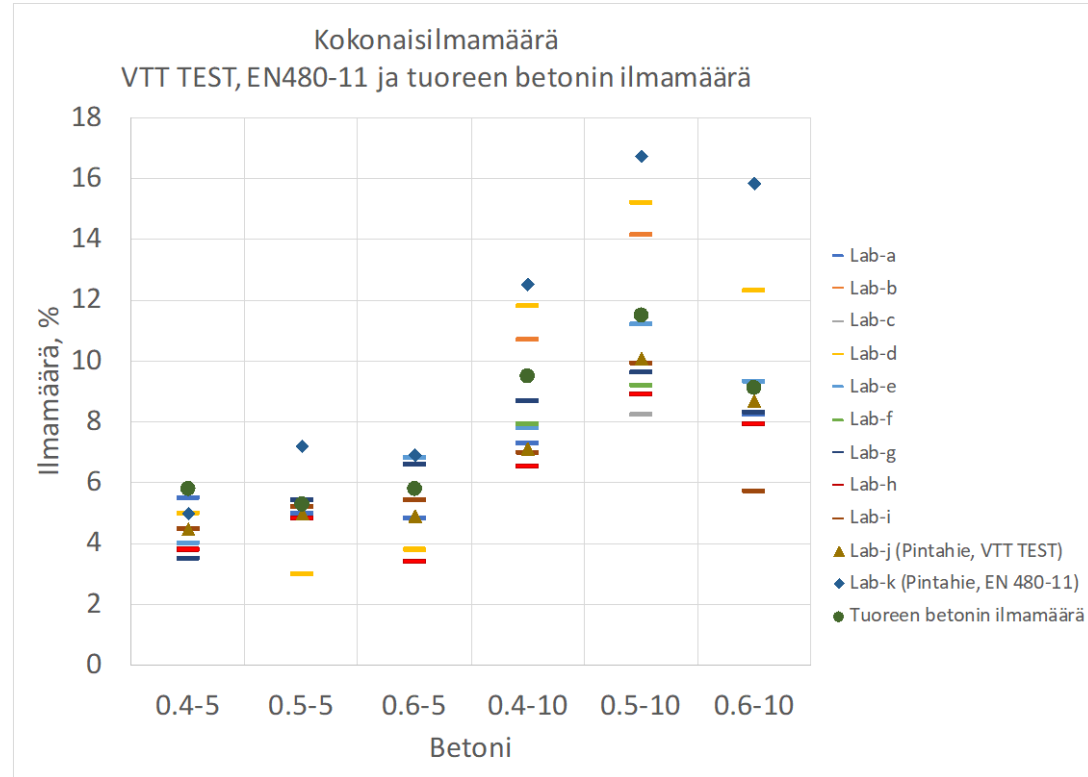
Kokonaisilmamäärä

- Menetelmää käytetään vaikka VTT TEST-menetelmän soveltuvuus on huono
- Antaa keskimäärin samanlaisia arvoja, mutta ongelmana hajonta
 - Tulokset: $\pm 1,5\%$ -yks., suurilla ilmamäärillä $\pm 2,5 \dots 3,0\%$ -yks
- Lisätietoa Mohammadin diplomityössä

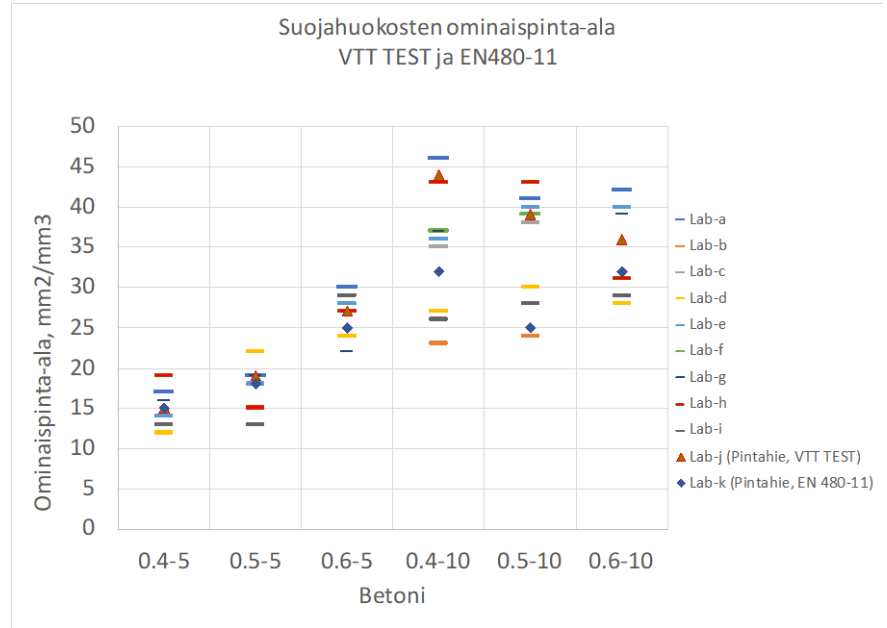
Muut parametrit

- Tutkittiin myös:
 - Ominaispinta-alaa
 - Ominaispinta-alassa sama hajontaongelma
 - Suoja- ja tiivistyshuokosten määrää
 - Jako suoja- ja tiivistyshuokosiin perustuu huokosten kokoon
 - Jako toimii huonosti
 - Onko tiivistyshuokosten määrän ilmoittaminen järkevää?
