Pinnoitettujen sandwich- elementtien kosteus- ja lämpötilamittaukset kentällä – säilyvyystudkimus

Yliopistonlehtori, TkT Erika Sistonen

Rakennustekniikan laitos Betonitutkimusseminaari 31.10.2018

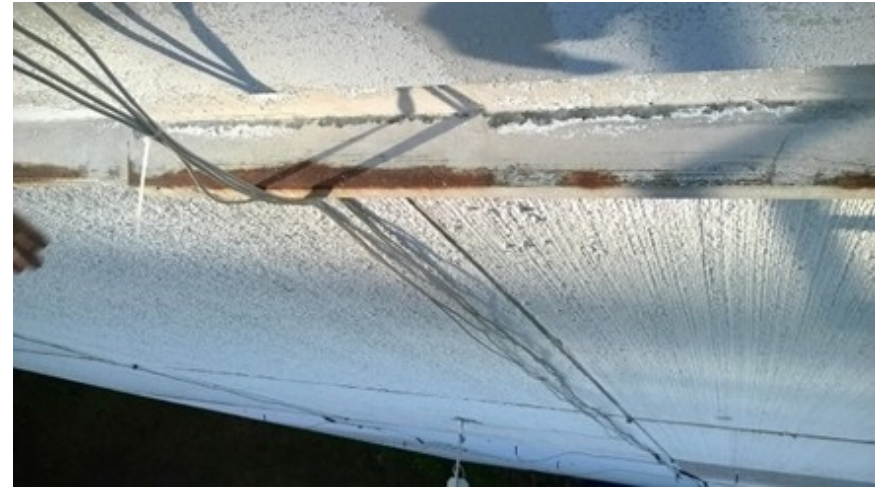
Uusittu mittausjärjestely vuosilta 2015–2016

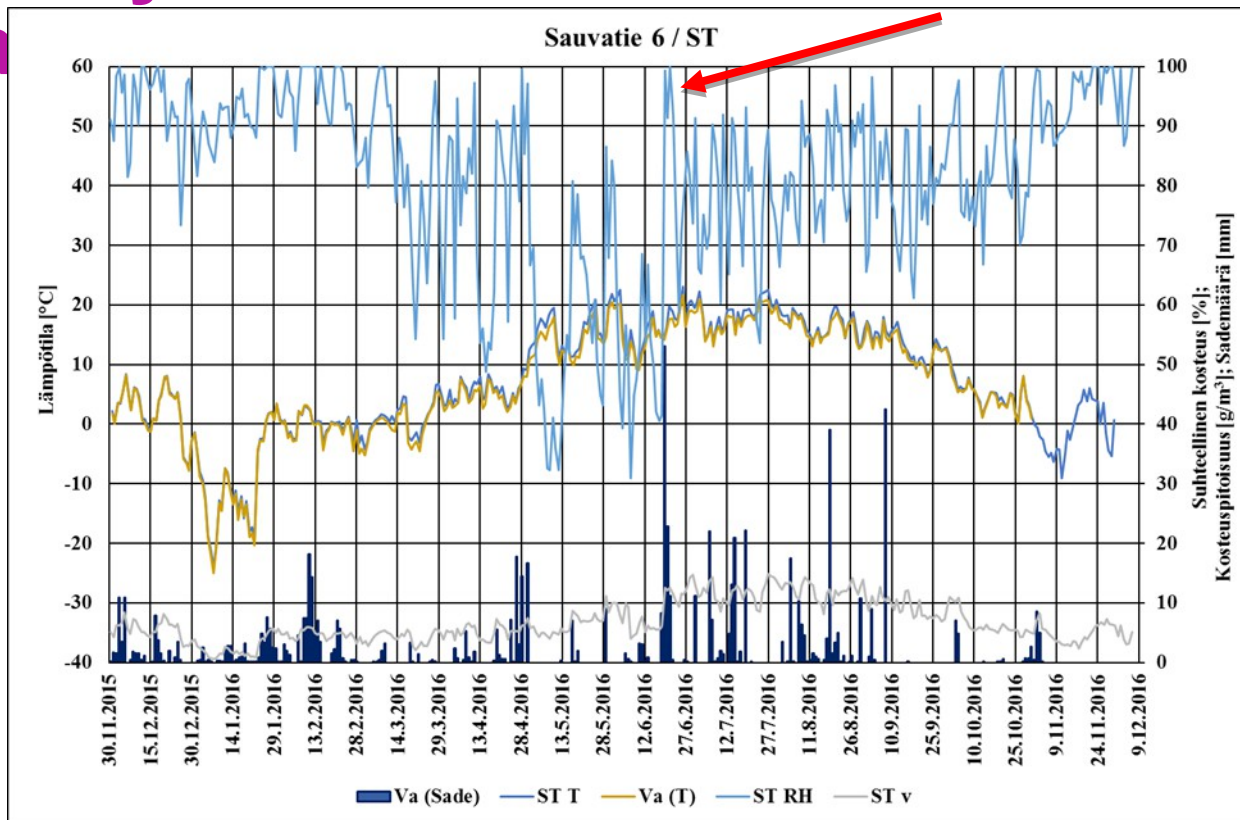
Kenttäkohteen ulko-olosuhteet yhdistettynä Helsinki-Vantaan lentokentän sääha

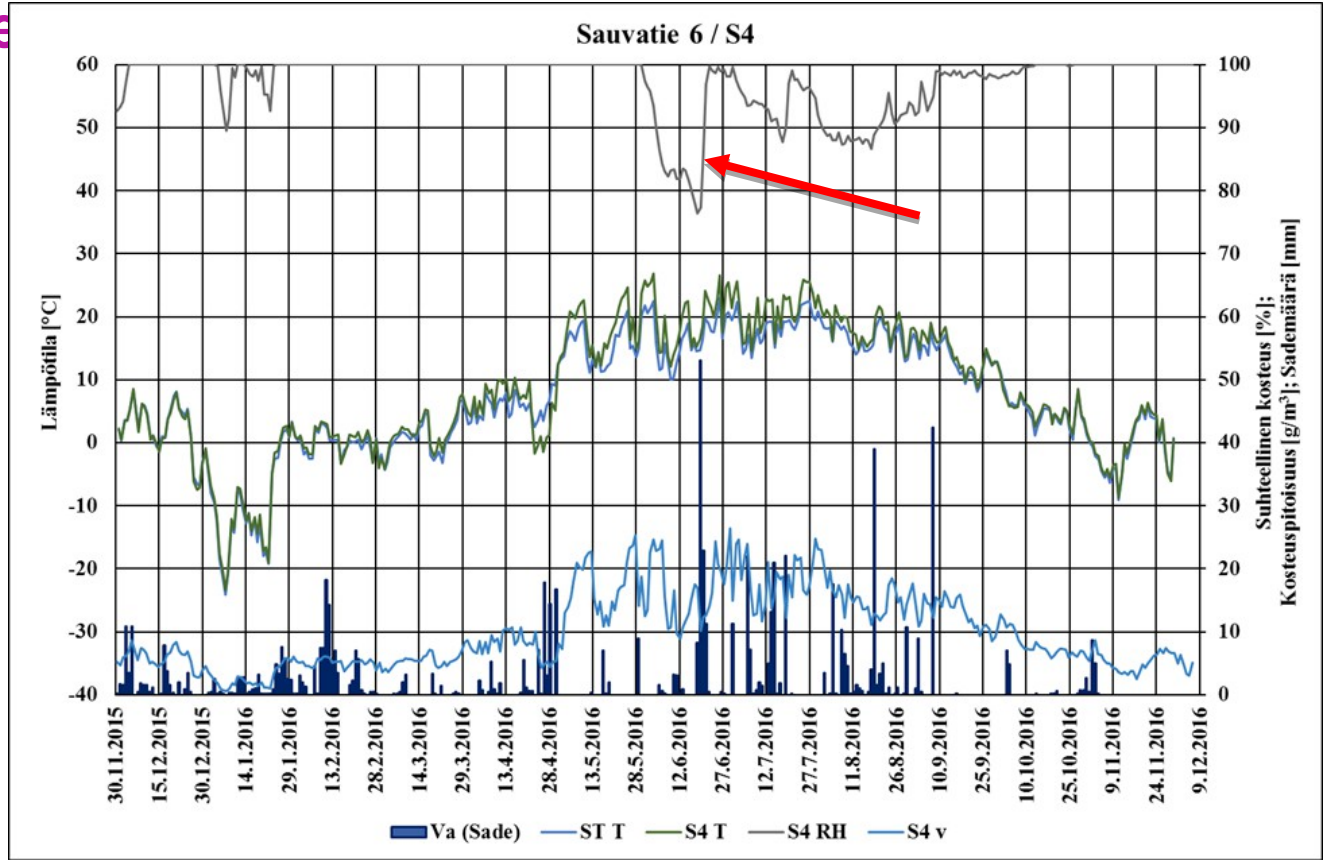
Kenttäkohteen orgaanisen pinnoitteen S4 lämpö- ja kosteustekninen käyttäytyminen yhdistettynä Helsinki-Vantaan lentokentälle

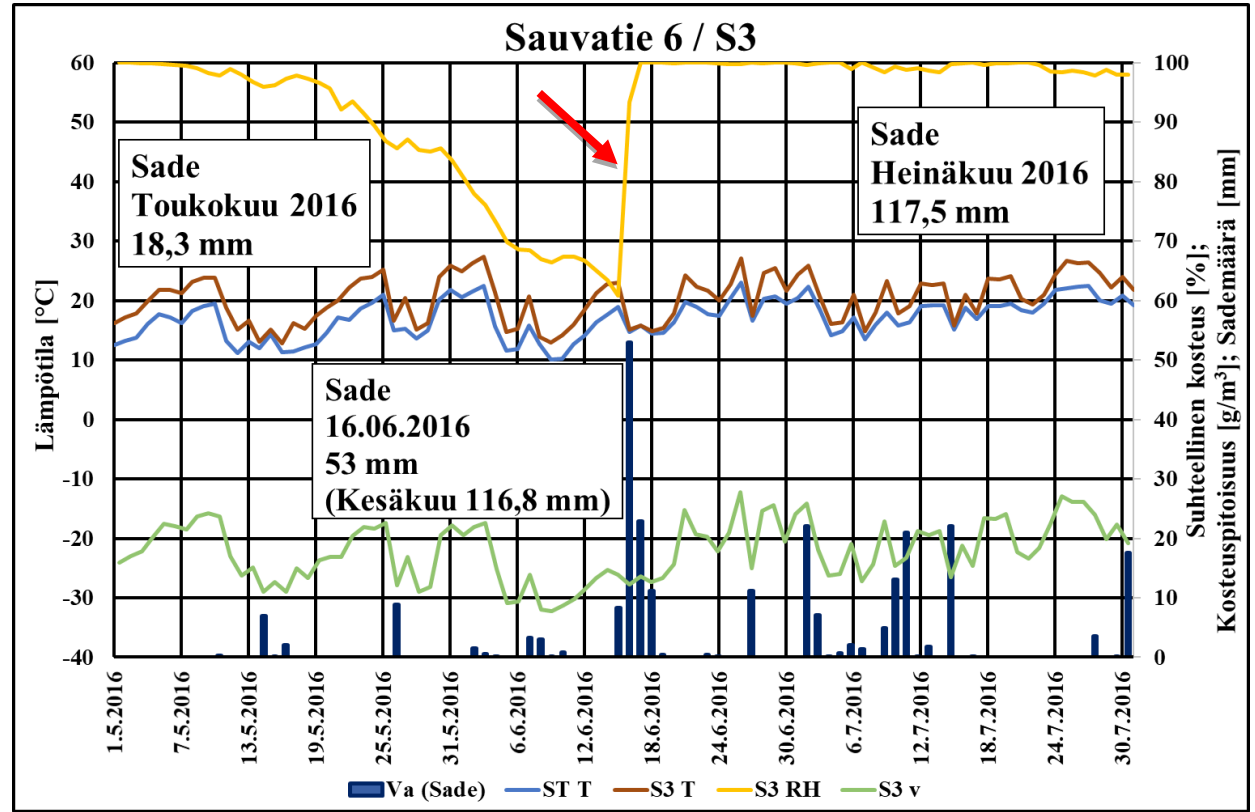
Kenttäkohteen pinnoittamattoman referenssielementin S3 lämpö- ja kosteustekninen käyttäytyminen touko-heinäkuussa 2016 yhdistettynä Helsinki-Vantaan lentokentän säähavaintoihin
