# AKR:n visuaalinen arviointi rakennekoekappaleista – sudenkuopat ja mahdollisuudet

ANNA-MARIA NIEMINEN  
DI, TIIMIPÄÄLLIKKÖ

AFRY BUILDINGS FINLAND OY

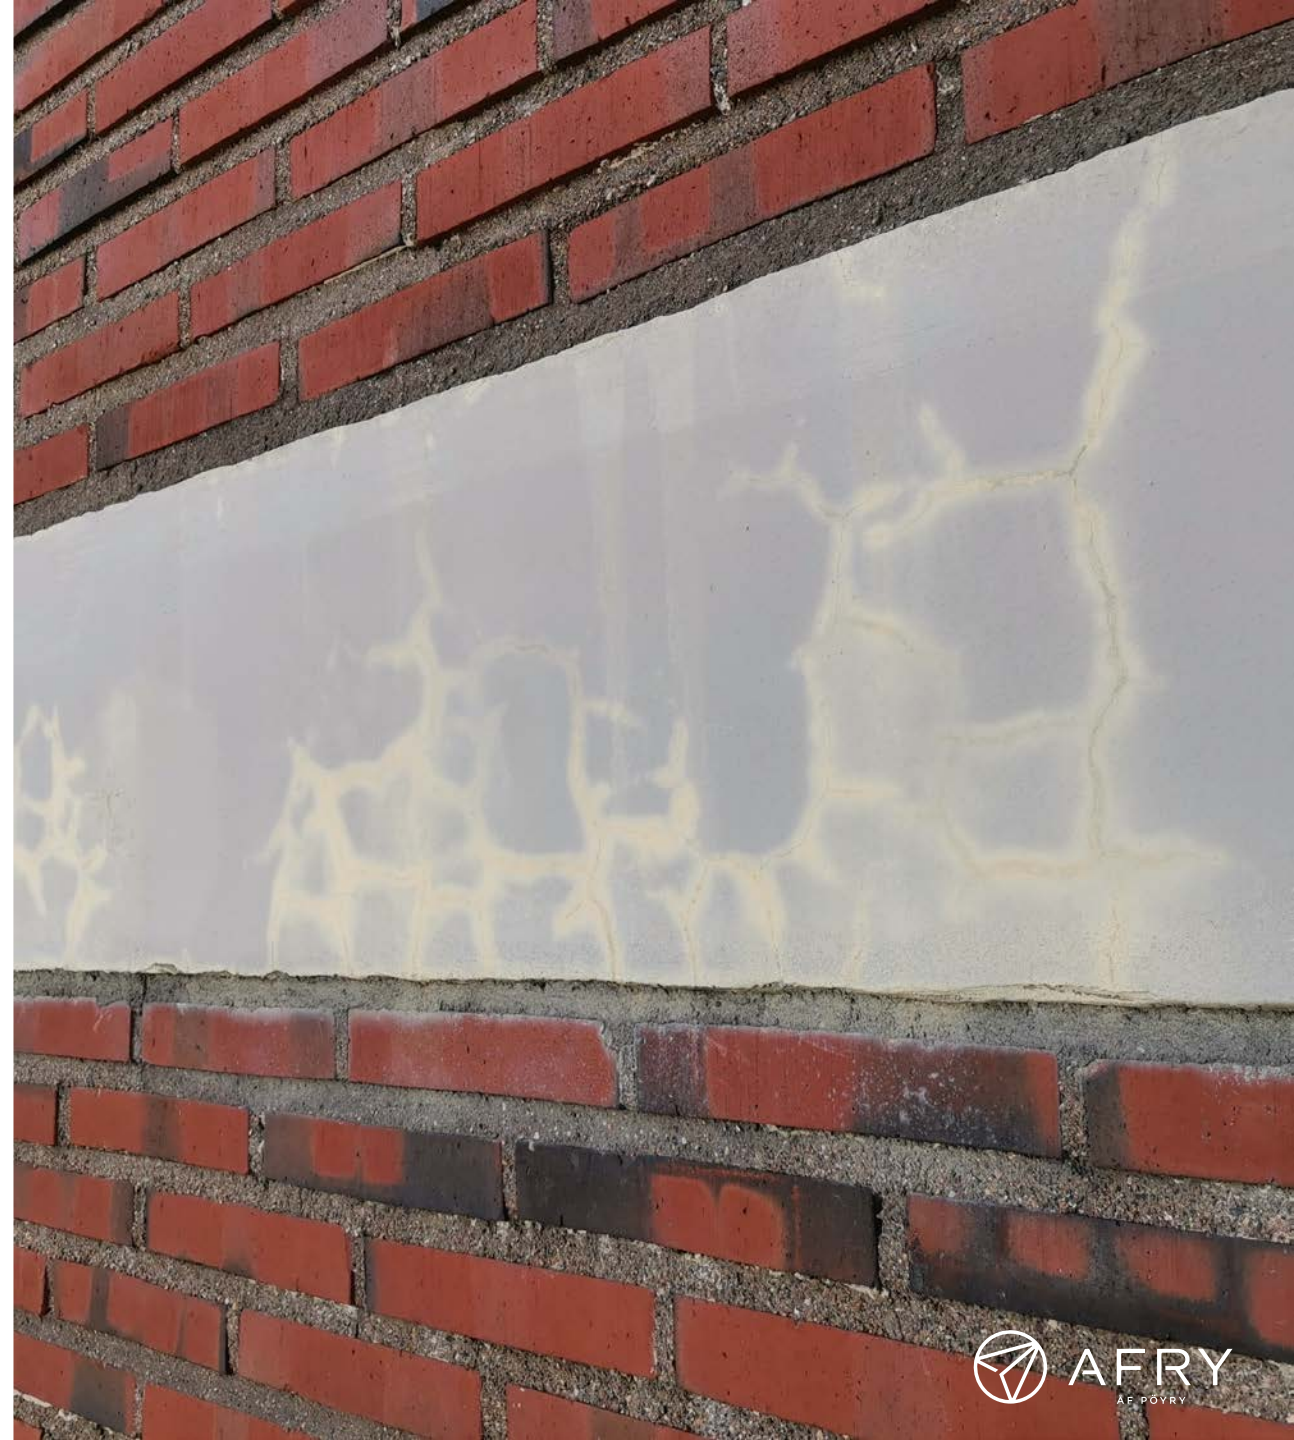
# Esimerkkejä betonin halkeilun aiheuttajista

- Plastinen painuma
- Plastinen kutistuma
- Lämpöliike
- Kuivumiskutistuma
- Pintahalkeilu
- Pakkasrapautuminen
- Raudoitteiden korroosio
- Alkalikiviainesreaktio

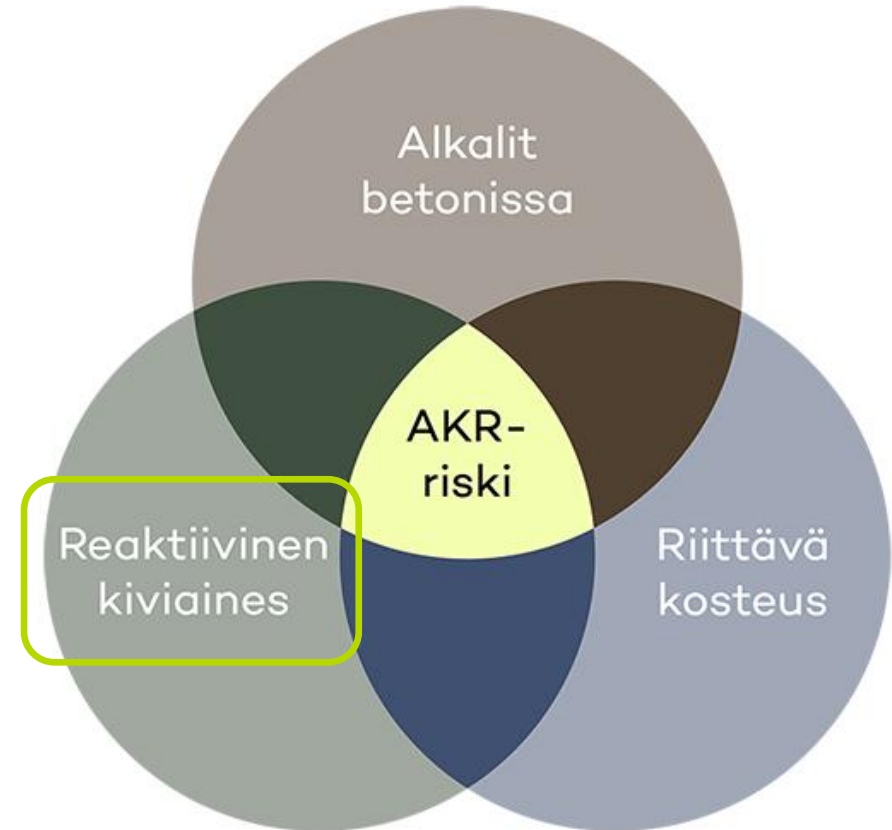
Betonikiviaineksen tietyt mineraalit reagoivat kemiallisesti betonin huokosvedessä olevien alkalien ( $K^+$  ja  $Na^+$ ) sekä hydroksyyli-ionien ( $OH^-$ ) kanssa.

Reaktion seurauksena syntyy geeliä, joka paisuessaan rikkoo betonia.

Betonia rapauttava ilmiö, joka tarvitsee tapahtuakseen reaktiivista kiviainesta, vettä sekä alkalisuutta.

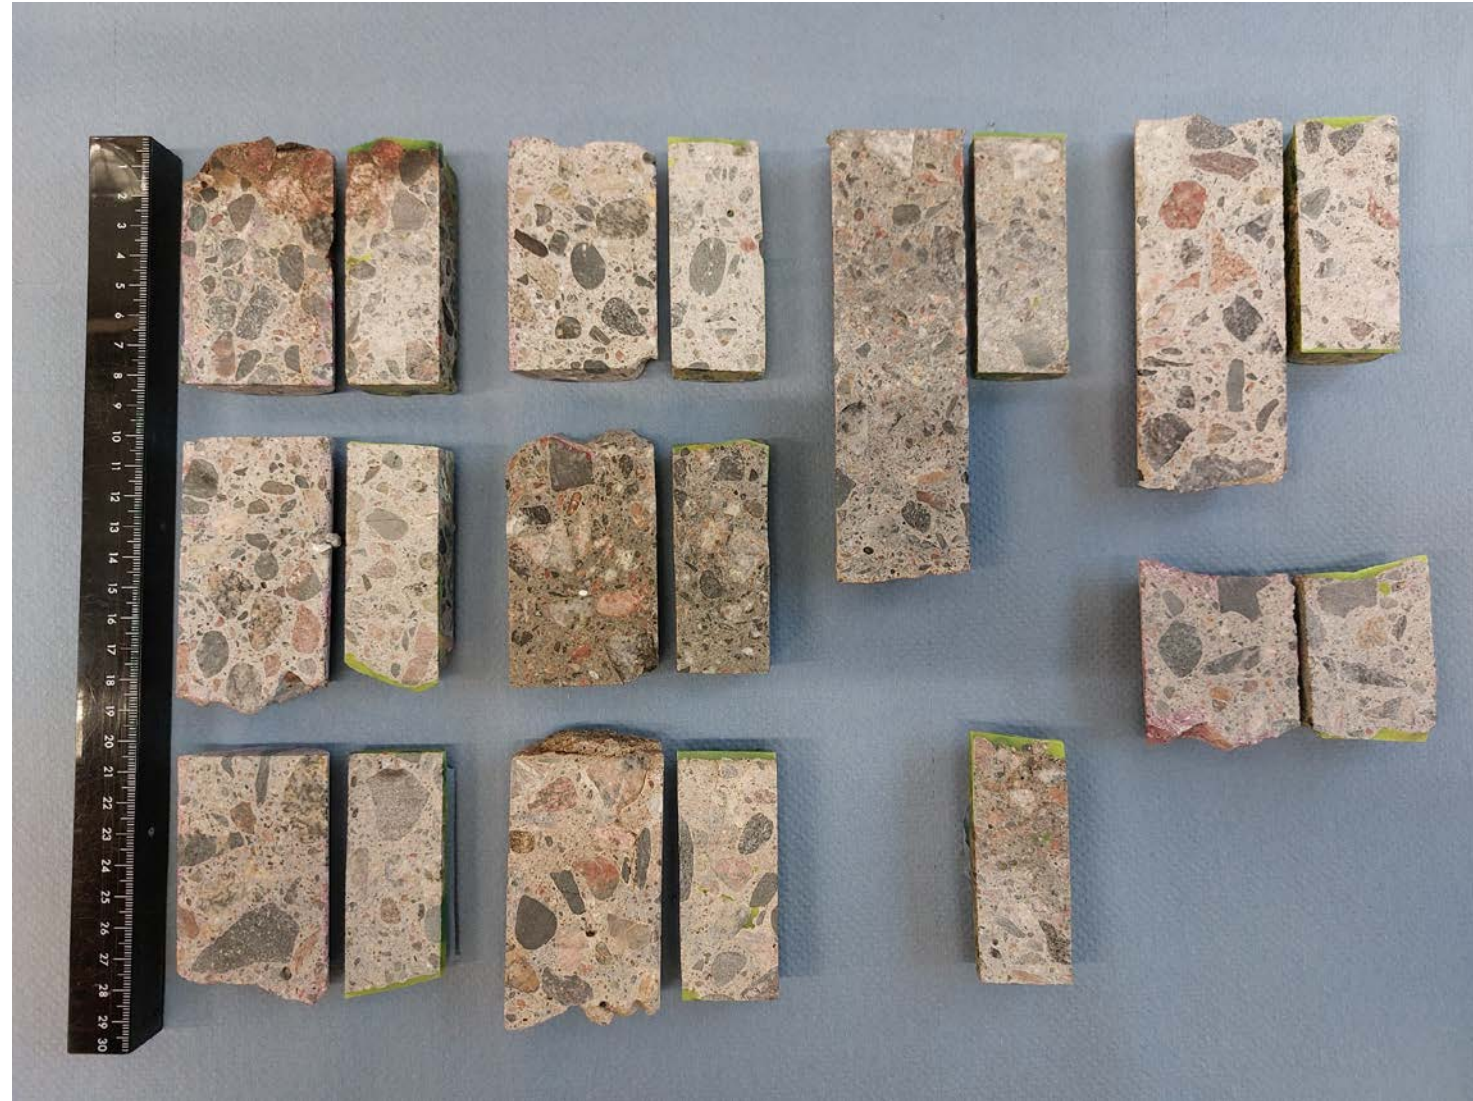
Betoninäytteitä tehtaalta, jossa on kemikaalirasitus. Näytteet kantavista rakenteista (palkki, pilari, laatta). Näytteitä oli yhteensä 25 kpl.

Kuvassa tutkijan valikoidut näytteet (10 kpl), joista hän teki AKR:oon viittaavia havaintoja.

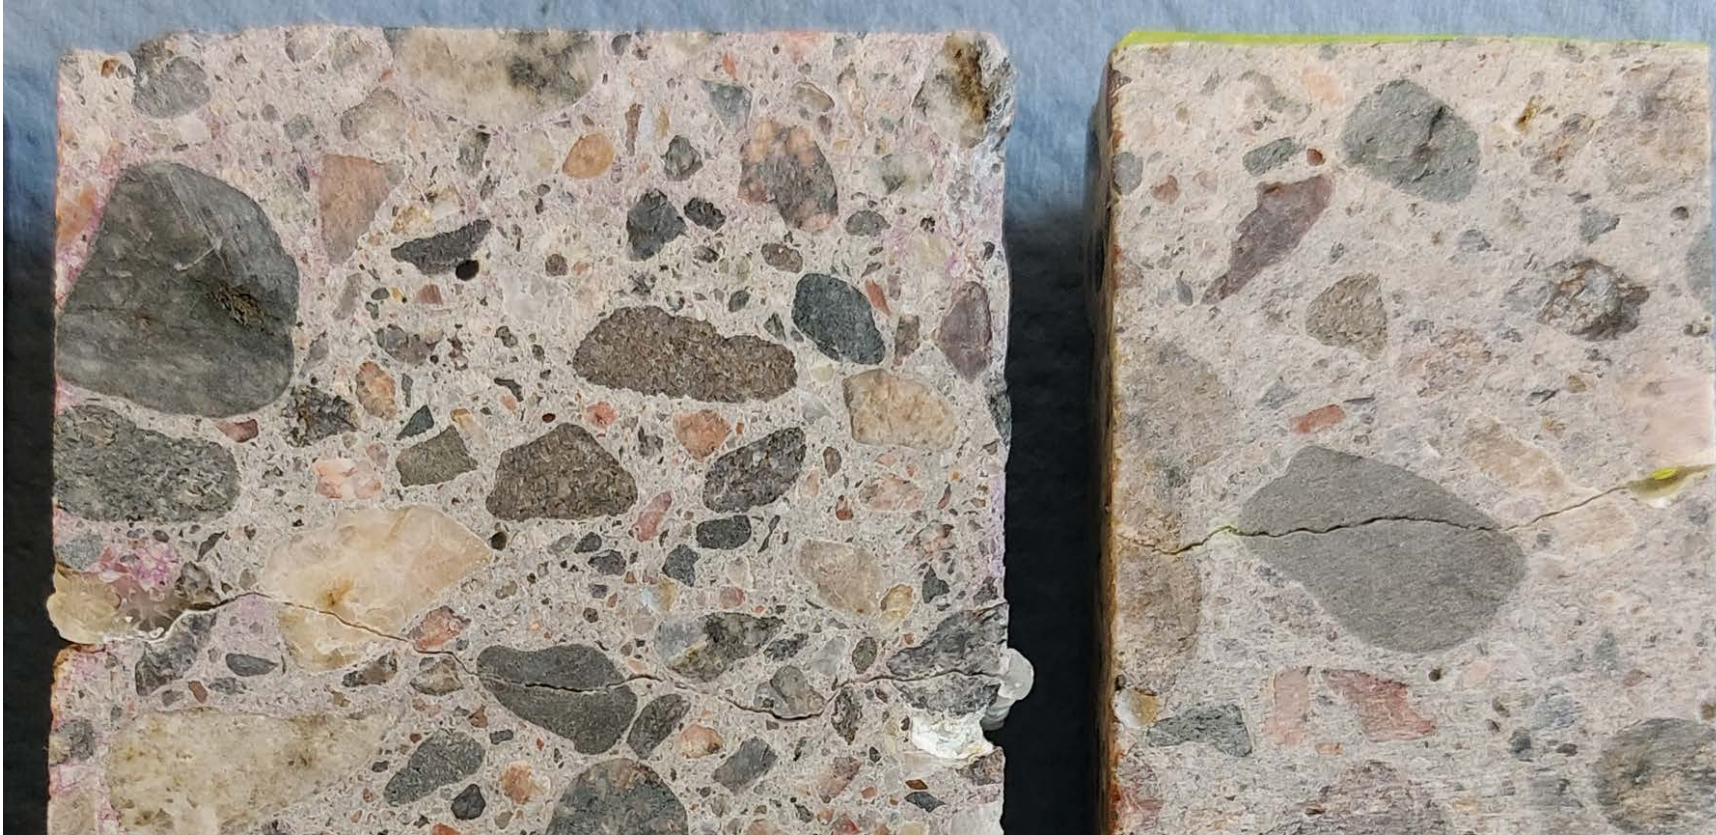
Näytteessä silmämääräisesti havaittavissa geeliä, kiviainesten halkeamia ja poikittainen halkeama. Ohuthietutkimuksessa betonissa syvällä lievä AKR, 2 kivirakeessa halkeailua ja vähän geeliä. AKR-luokitus V0.

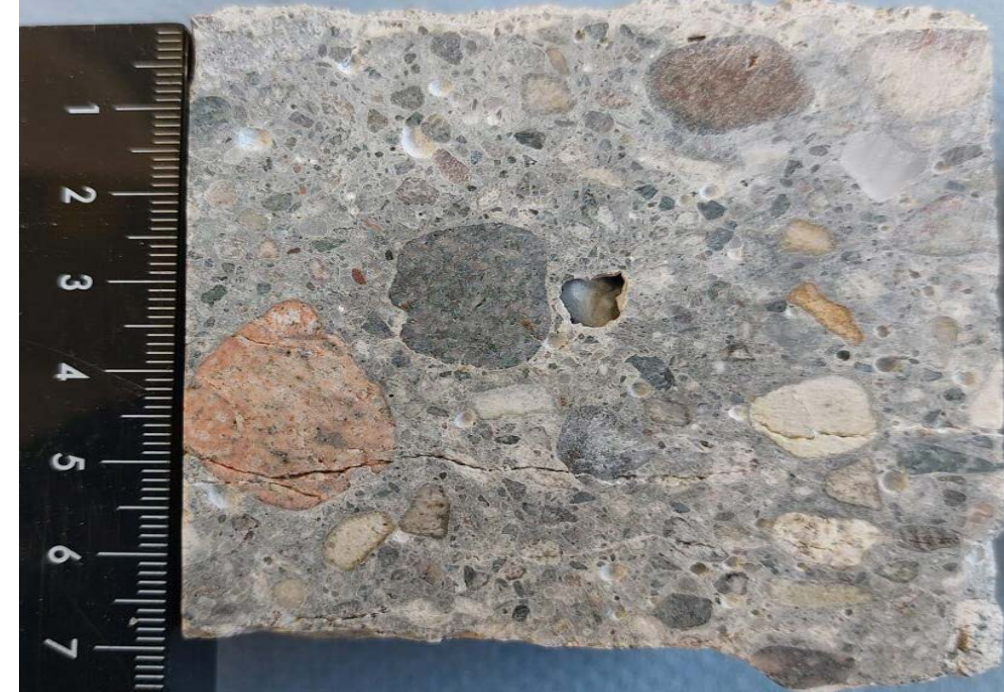
Esimerkkikuvissa silmämääräisesti havaittavissa geeliä ja vaurioitumista. Ohuthietutkimuksessa useita kivrakeita haljennut ja runsaasti AKR-geeliä. Voimakas AKR= V2.

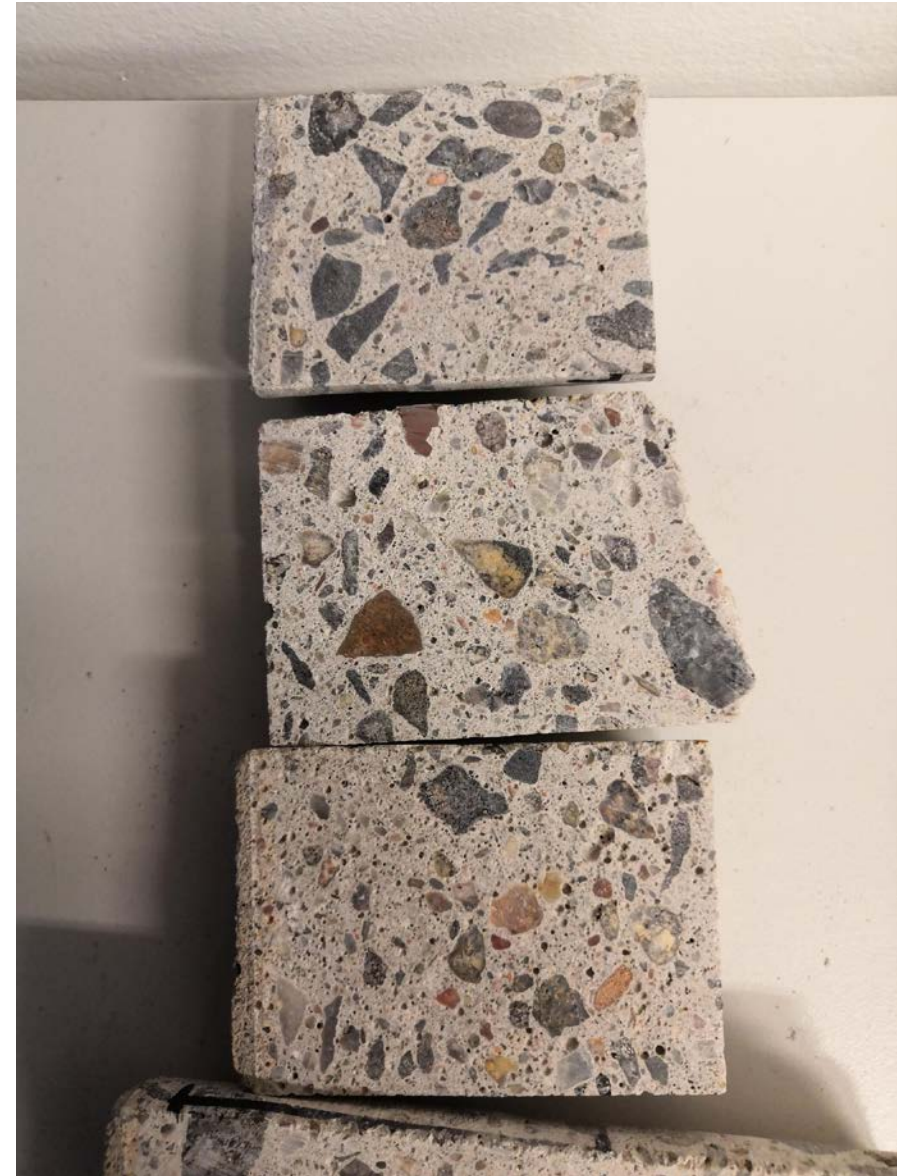
Kuntotutkijan tuomat betoninäytteet, joissa hänen mielestään on ihan varmasti AKR:ää, koska kiviaines on reaktiivisen näköistä ja on "geelistä märkiä" kivirakeita.

Kiviainesten AKR:ään perehtynyt asiantuntija kuitenkin näki varsin nopealla vilkaisulla, ettei kyseinen kiviaines ole reaktiivista tyyppiä

Ohuthietutkimuksessa havainto varmistui:  
ei AKR:ää

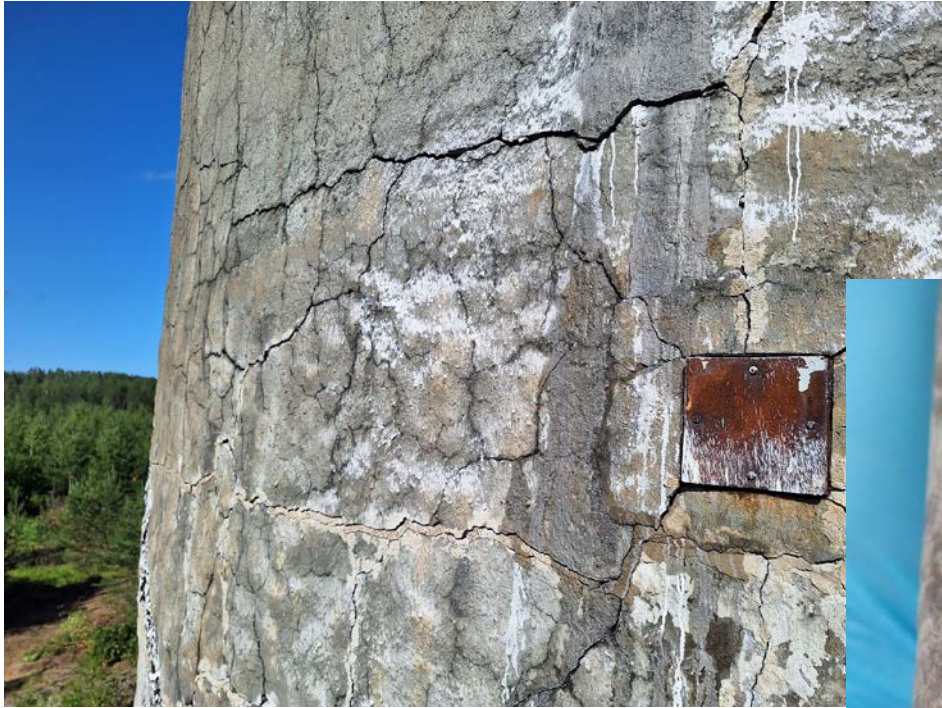
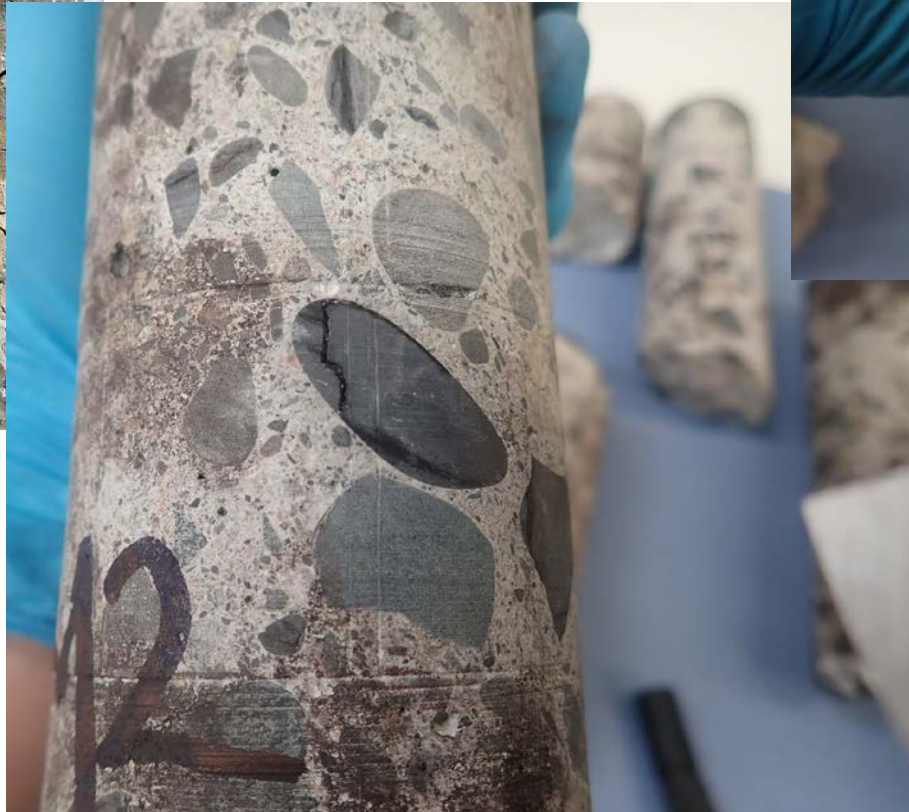
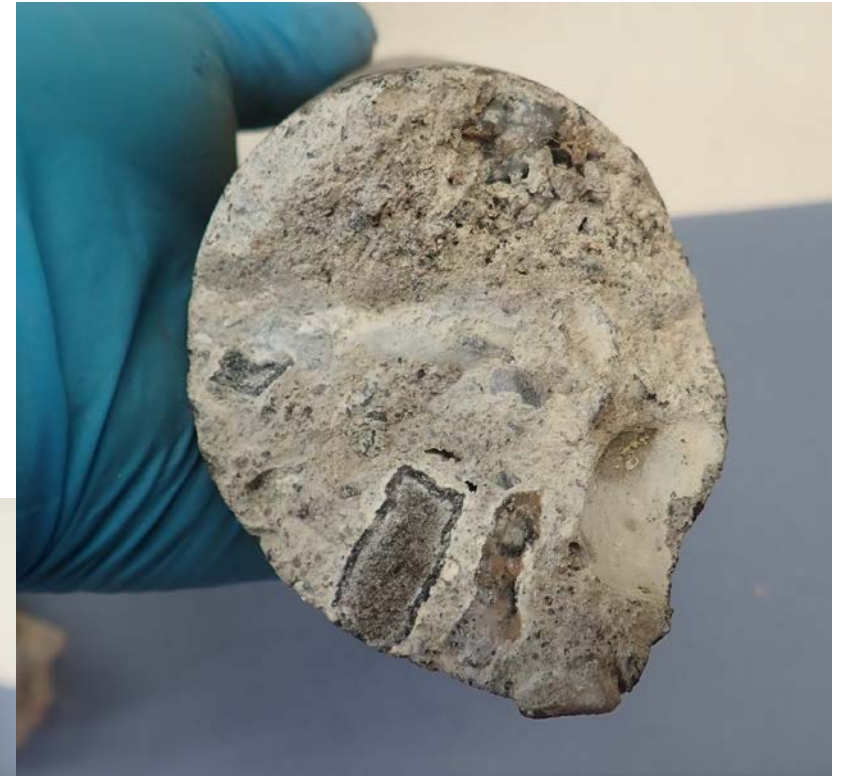
# AKR havaintoja

- Rakenteiden ja näytteiden visuaalisella arvioinnilla saadaan tutkimusta varten tärkeää tietoa
  - > Näytteiden kuvaus ja havaintojen kirjaus
  - > Rakenteiden vaurioiden laajuuden määrittäminen
- Reaktiivisen kiviaineksen tunnistaminen ilman analyysia on haastavaa
  - > Vaikka näytteissä olisi saman näköisiä kiviä kuin aiemmissa AKR-tapauksissa, se ei ole peruste AKR-havainnolle
  - > AKR:ään perehtyneet geologit tutkivat laboratoriossa (BY 74)
