# Kuntotutkimukset ja ettringiitti

HANNU PYY  
TKL, SENIOR ADVISER

AFRY BUILDINGS FINLAND OY

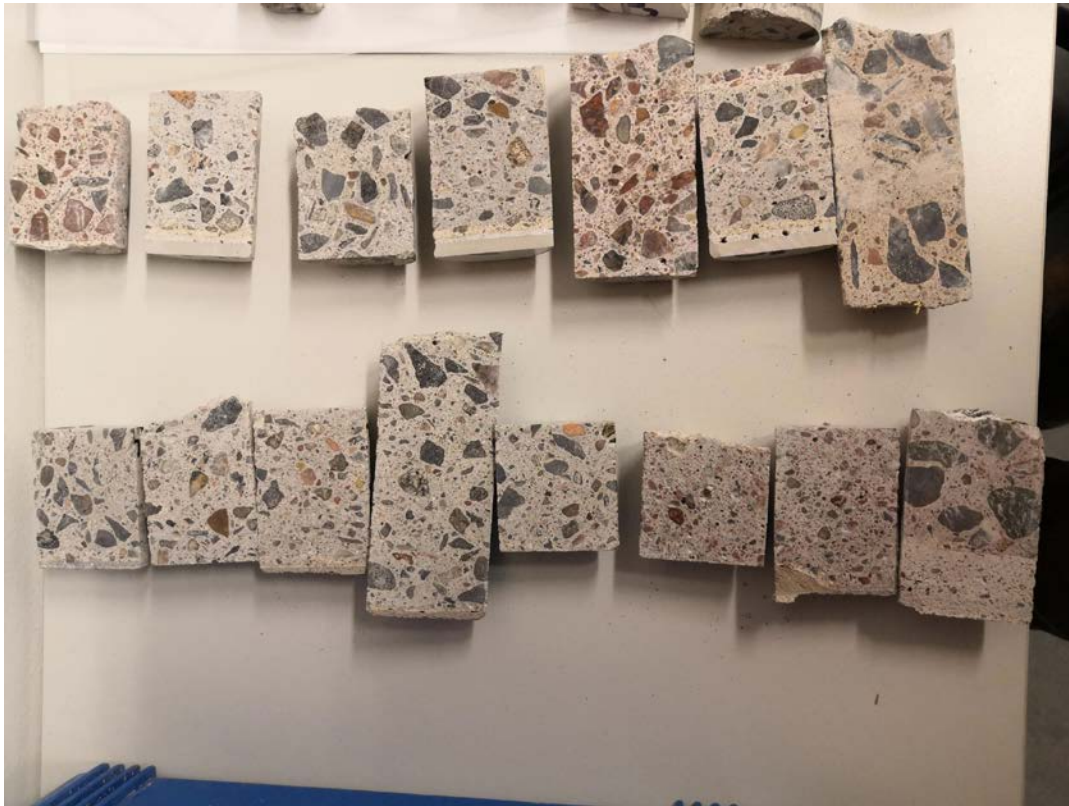
näytteet laboratorioon > analyysit.....

- Puristuslujuus
- Vetolujuus
- Karbonatisoituminen
- Ohuthietutkimus
- Kloridipitoisuus
- Huokosjakoanalyysi
- Sulfaattianalyysi
- Muut analyysit

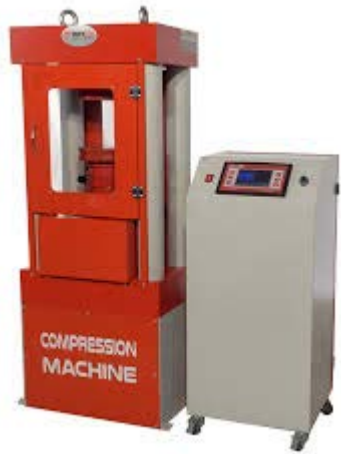
näytteet laboratorioon > analyysit > kvantitatiiviset ja kvalitatiiviset analyysitulokset

- Puristuslujuus
- Vetolujuus
- Karbonatisoituminen
- Ohuthietutkimus
- Kloridipitoisuus
- Huokosjakoanalyysi
- Sulfaattianalyysi
- Muut analyysit

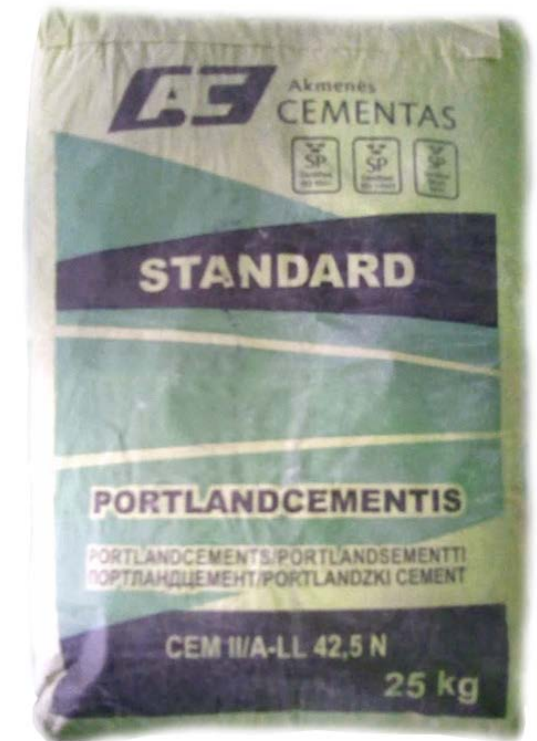
- Klinkkeri:
- C3S: aliitti ( $3\text{CaO}\cdot\text{SiO}_2$ );
- C2S: beliitti ( $2\text{CaO}\cdot\text{SiO}_2$ );
- C3A: trikalsiumaluminaatti ( $3\text{CaO}\cdot\text{Al}_2\text{O}_3$ )
- C4AF: ferriitti ( $4\text{CaO}\cdot\text{Al}_2\text{O}_3\cdot\text{Fe}_2\text{O}_3$ )
- Kun klinkkeri jauhetaan hienoksi siihen lisätään kalsiumsulfaattia (kipsiä) ( $\text{CaSO}_4\cdot 2\text{H}_2\text{O}$ ) sitoutumisajan säätämiseksi ja
- seosaineita haluttujen ominaisuuksien aikaansaamiseksi
