## Salpalinjan betonia

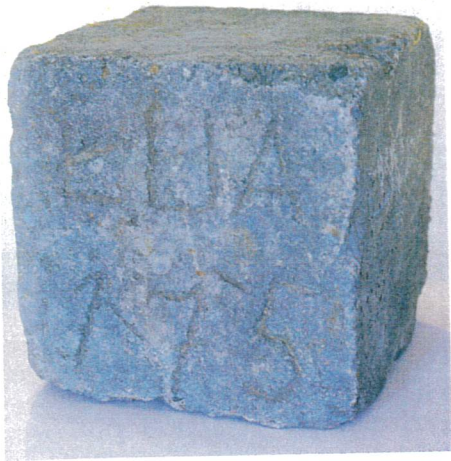
8. Luumäeltä 1994 löytynyt Salpalinjaan kuuluva koekappale (20 cm:n kuutio) on unohnutun metsään 1940 tai 41. Koekappale, kolhuista huolimatta, on edelleen hyvässä kunnossa ilman merkkejä rapautumisesta, vaikka se on maannut Luumäen sammalissa yli 50 vuotta.

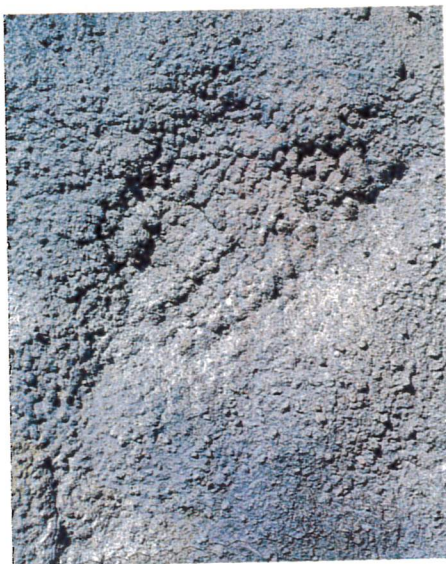
9. Korsun naamiointipintaa. Pinta on usein melko hyvin säilynyt, vaikka sille ei asetettu erityisiä teknisiä vaatimuksia. Korsut eristettiin bitumisivellyllä, jonka päälle rapattiin käsin noin 5 cm paksu naamiointikerros, jossa käytettiin erilaisia värejä. Naamiointikerroksen betoniteknikkaan ei kiinnitetty erityistä huomiota ja se on monessa korsussa rapautunut.

Rakenteet eristettiin bitumisivellyllä, jonka päälle rapattiin käsin noin 5 cm paksu naamiointikerros, jossa käytettiin erilaisia värejä. Naamiointikerroksen betoniteknikkaan ei kiinnitetty erityistä huomiota ja se on monissa korsuissa rapautunut.

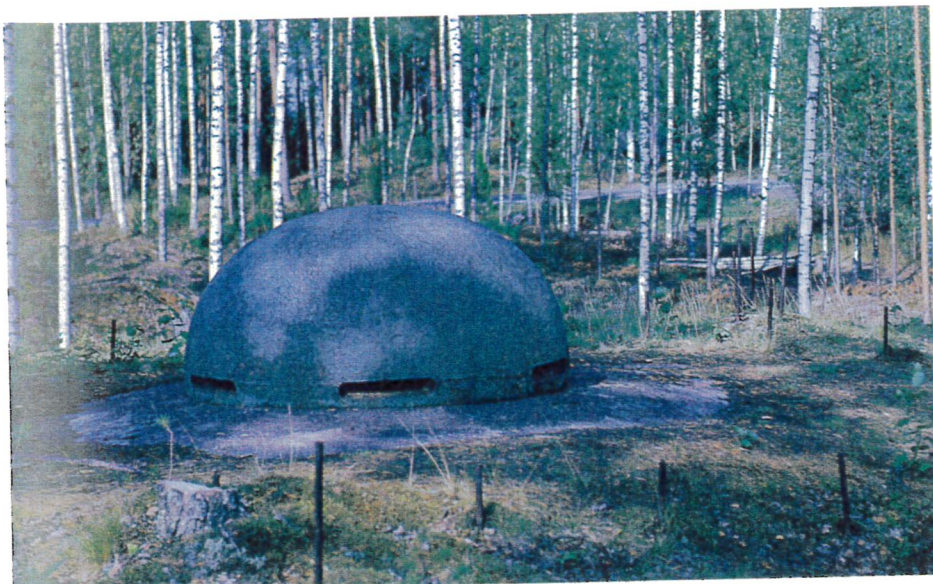
11. Tähystyskupu kuuluu lähes jokaiseen korsuun. Kupu on valurautaa ja painaa 10 tonnia. Valurauta on suhteellisen hyvin korroosiota kestävä ja myös kuvut ovat hyvässä kunnossa.
