# Salpalinjan betonin kunto kestää

DI Pertti Pitkänen  
Fil. maist. Hannu Pyy  
VTT Rakennustekniikka

Myöhään syksyllä 1995 irrotettiin Salpalinjaan kuuluvasta Säkijärvellä sijaitsevasta betonikorsusta no 155 betoninäytteitä tarkempia betonin kuntotutkimuksia varten.

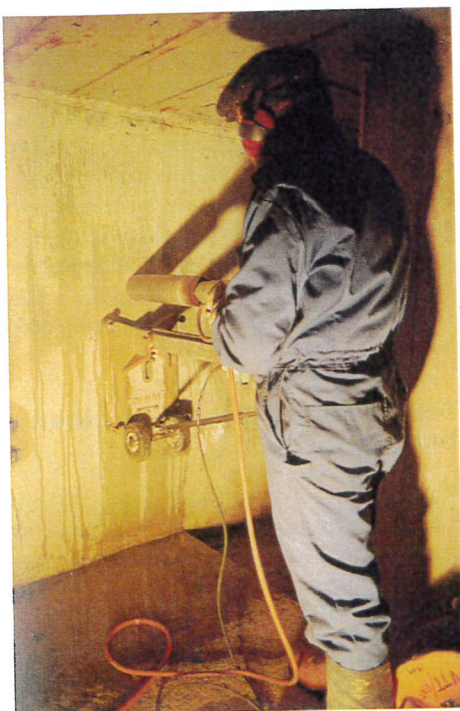
15

15. Marraskuussa 1995 Säkäjärvellä. Korsusta nro 155 porataan näytteitä. Mukana olivat Pertti Pitkänen ja Jouni Hietalahti VTT:ltä (kuvassa), kapteeni Arvo Tolmunen ja Klaus Söderlund.
