## Louhunsalmen sillan korjaus

Siltatekniikan päivät 2026 10.-11.2.2026  
Joonas Tulonen

KeS-666 Louhunsalmen silta:  
 Siltatyyppe: Riippusilta, betonikantinen, liittorakenteinen  
 Jännemitat: 140 + 20 + 17 m  
 Hyötyleveys (alkup.): 1,25 + 6,5 + 1,25 m  
 Suunnittelukuorma: RKM 1955 III  
 Valmistusmisvuosi: 1957

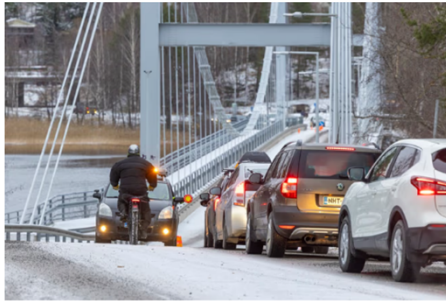
Jyväskylän Säynätsalossa sijaitseva Louhunsalmen silta on vaurioitunut. Liikennettä sillalle on rajoitettu koko viikon. Torstain vastaisen yön silta oli kokonaan suljettuna. Kuva keskiviikon autojonoista Lehtisaaren puolelta. Kuva: Petri Blomqvist

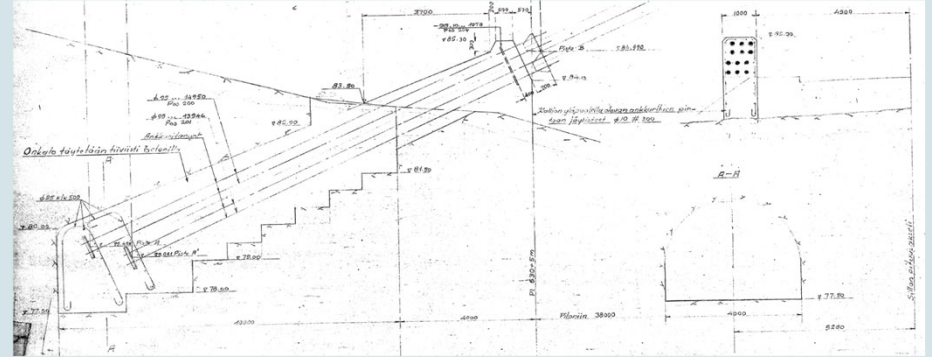
## Lehtisaaren pää

- Sillan riippuköydet on kiinnitetty kummassakin päässä betonirakenteisiin suuriläpimittaisten tankojen välityksellä
- Lehtisaaren päässä betonirakenne oli valettu kallion sisään louhittuun tilaan
- Säynätsalon päässä köydet tukeutuivat massiiviseen maanalaisen vastapainoankkuriin
  - Perustettu puupaaluilla savi- ja liejukerrosten läpi moreenin varaan
  - Perustamistaso ~9 m tien pinnasta
  - Betonin paino: ~1500 t
- Vastapainon havaittiin jo rakentamisaikana liikkuvan kohti vesistöä

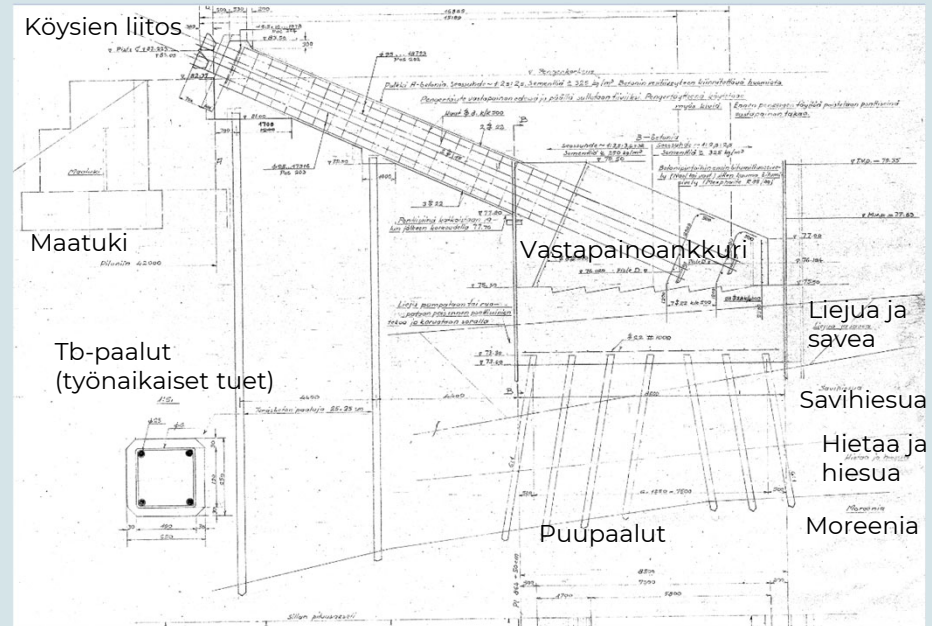
## Säynätsalon pää

- Vaikka liikettä ilmeisesti oli aikoinaan seurattu mittauksin, tuloksia ei ollut saatavilla
  - Siirtymä arviolta 200 mm
- Siirtymä aiheutti sillan jäykistyspalkin taipumista, pylonien kallistumista, penkereen varaan perustetun maatuen liikettä ja pönkäämistä sillan kantta vasten
  - Koko penger oli todennäköisesti liikkeessä
- Jäykistyspalkin betonikansi oli liittorakenteinen vain poikkipalkkien kanssa -> liukumaa pituussuunnassa -> vaurioita poikkirakenteisiin

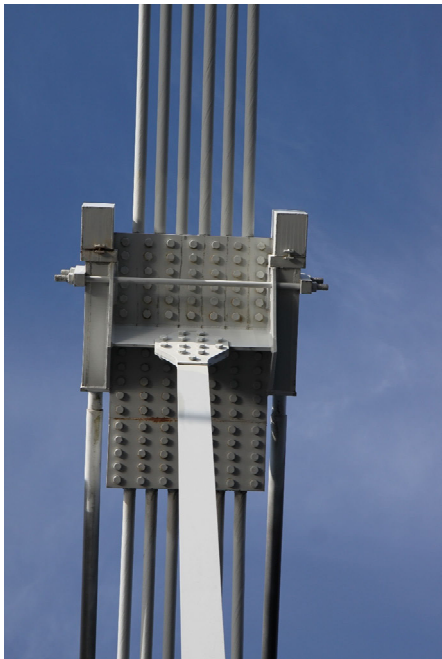
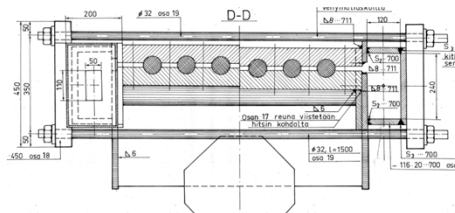
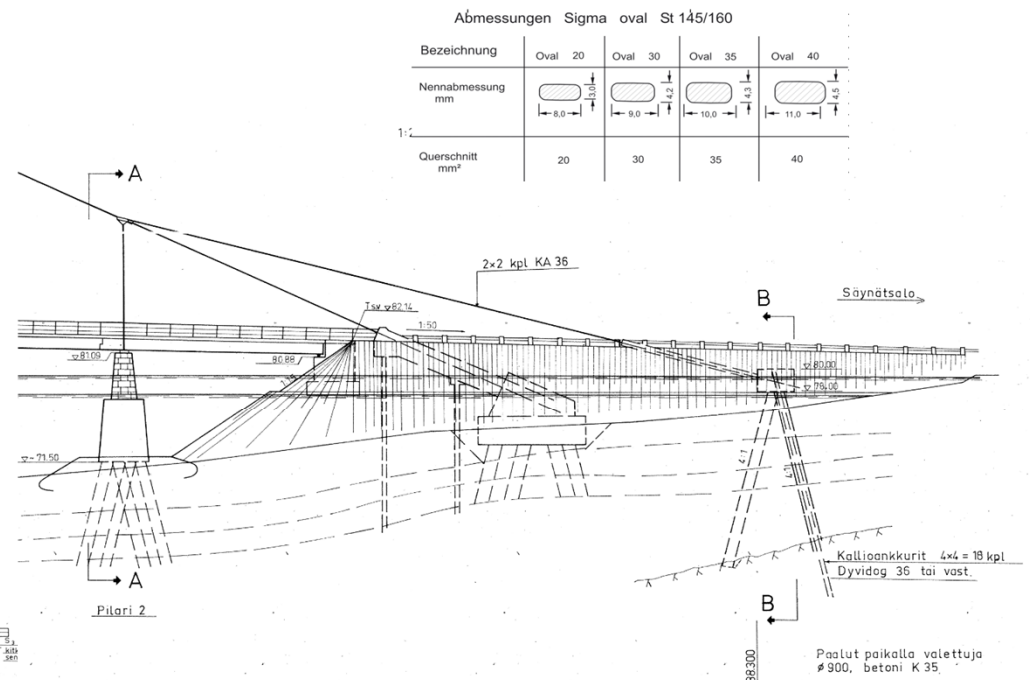
# Lisäkaapeleiden rakenne (KA-jänteet)

- 4 kpl KA 36 (36 x Sigma Oval St 145/160) ankkuroitu maanalaiseen paalupukkiin
  - $P_0 = 1200 \text{ kN} / \text{kaapeli}$
- Kiinnittyvät sillan köysiin kitkaliitoksella

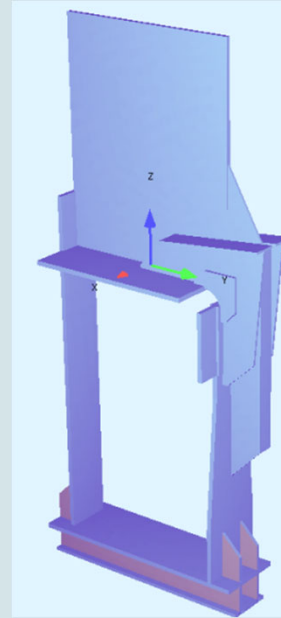
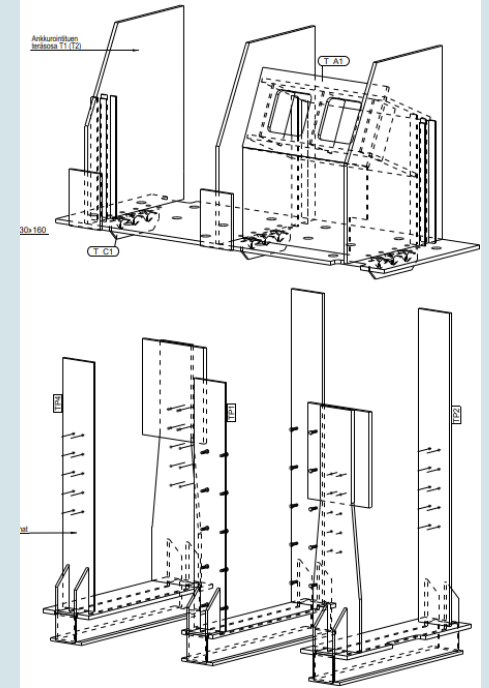
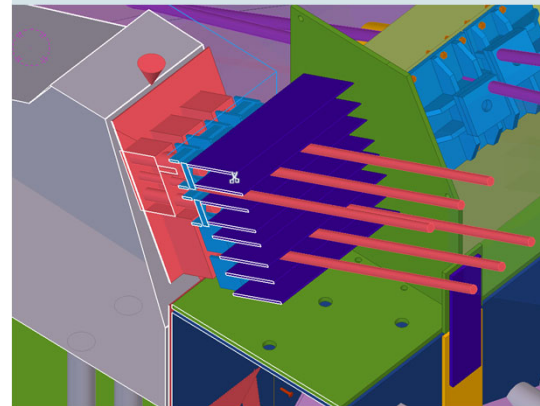
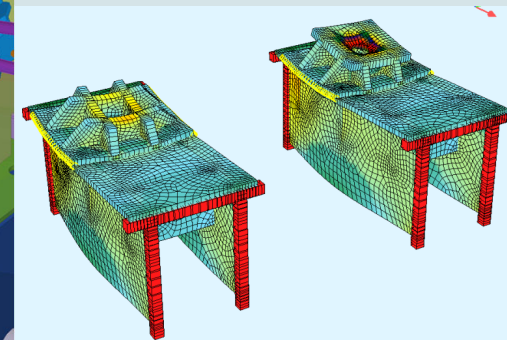
# Teräksinen ankkurointituki

- Teräslevyistä hitsaamalla koottu rakenne, johon kallioankkurit kiinnittyvät
- Välittää voiman sillan pääköysien ja vastapainoankkurin väliseen jatkoskappaleeseen
  - Kullekin kappaleelle omat sovituspalat
- Pohjastaan ja teräspannoilla kiinni alapuolisessa betonipalkissa
  - Pannoilla pyrittiin jakamaan kontakti betonipoikkileikkaukselle tasaisesti
- 2 x 15000 kg terästä S355/S460
- Pohdittiin alustavasti ankkurointituen tekemistä betonista, haasteena halkeilu ja vaikeat detskut

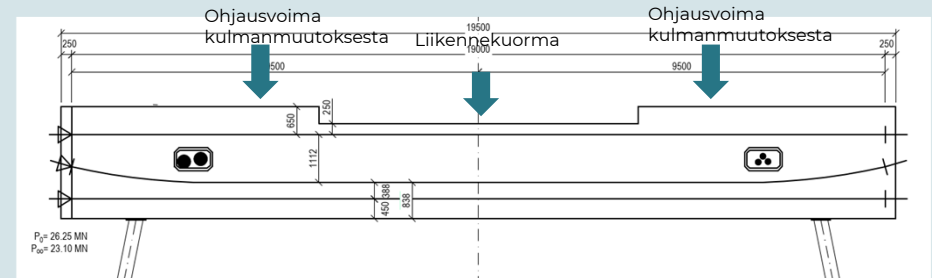
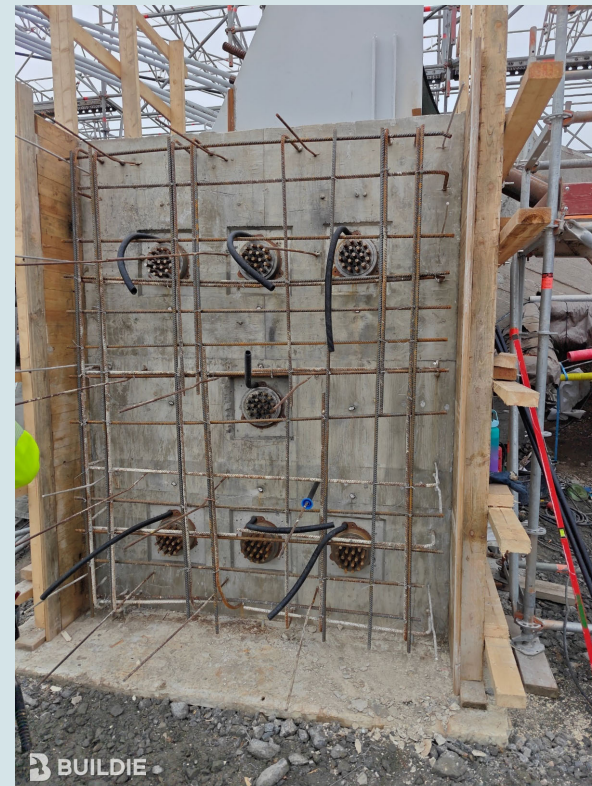
# Betonipalkki

- Koska kallioankkureita ei millään saanut keskeisiksi ja täysin saman suuntaisiksi sillan köysiin nähden tarvittiin massiivinen jännebetonipalkki vastapainoankkurin eteen maan alle
- Pystyy vastaanottamaan kaikki teräsosalta "yli" jäävät kuormat
  - Pyrkii taipumaan molempien akselien ympäri sekä vääntymään paikallisesti teräsosien kohdalla
- Perustettu vain kahdelle porapaalulle, mahdollistaa kiertymän pituusakselinsa ympäri
  - Ei sekundaarisia rasituksia
- Jännitetty siten, että säilyy murtorajatilassa halkeamattomana

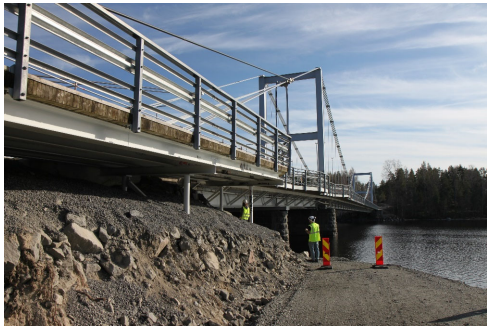
## Viereisen kvl-sillan uusiminen

Vanha purettiin ja rakennettiin uusi, jotta saatiin tilaa uusille ankkurointirakenteille.

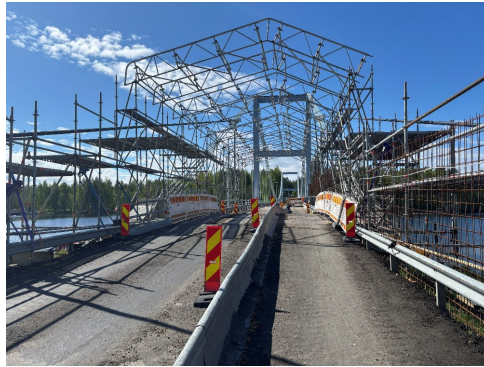
## Liikenne työmaan läpi ja yli

Hyödynnettiin vanhan kvl-sillan kantta

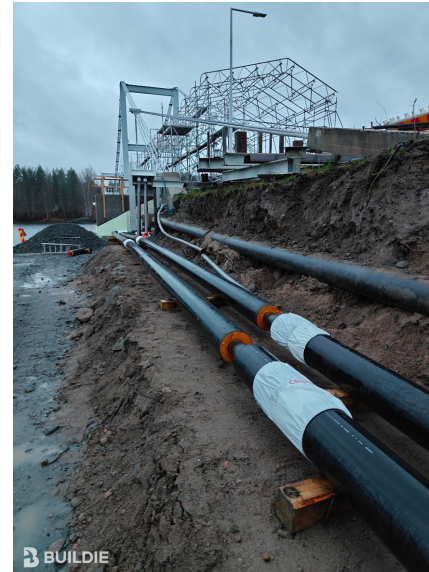
## Kaukolämmön huomiointi

+ muu tekniikka, tarvittiin läpivientejä JB-palkkiin

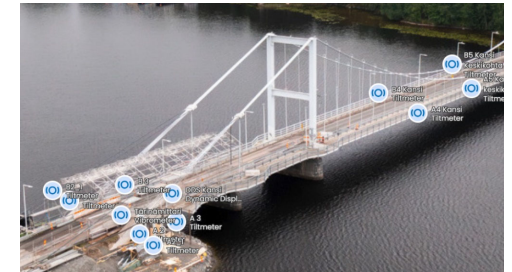
## Monitorointi

Seurattiin rakenteen siirtymiä, muodonmuutoksia ja värinöitä

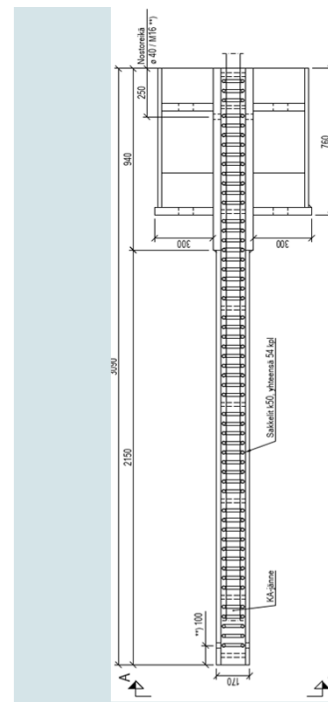
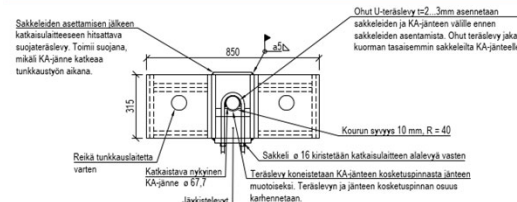
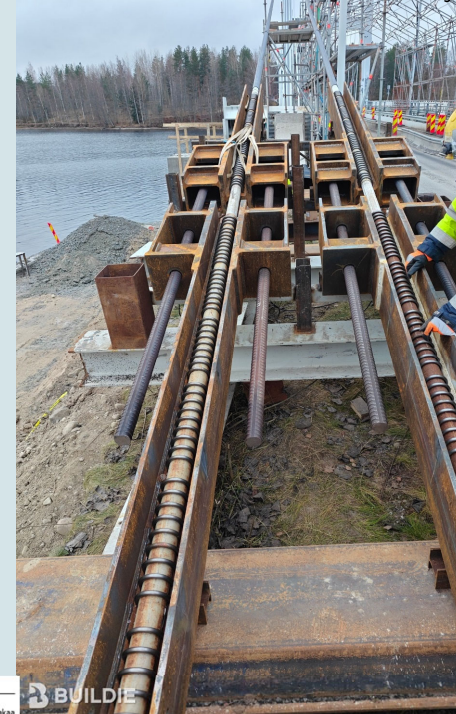
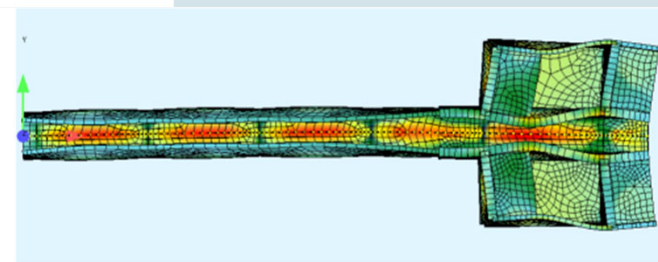
# KA-jänteiden purku

- KA-jänteiden katkaisulaite ankkuroitiin jänteisiin sakkeleilla kummallakin puolella katkaisukohtaa
  - Jokainen sakkeli n. 50 kN esikiristysvoimaan
  - Puoliskoja puristettiin yhteen ja näin saatiin lyhyt osa KA-jännettä jännityksettömäksi
  - KA-jänne poikki ja tunkin ja muttereiden yhteispelillä vapautetaan jännteen voima
- Sakkeleiden pitovoima ei kuitenkaan ollut riittävä tai jänteisiin jäi vielä voimaa
  - Ensimmäisten terästen katkaisun jälkeen alkoi tapahtua liukumaa ja loput teräkset katkesivat itsestään
  - Ei täysin hallittu, mutta rauhallinen prosessi. Toistui kaikilla jän-teillä.
