# Betonilattiatyönjohtajakoulutus

## Lattioiden korjaaminen ja saneeraaminen

DI Juha Komonen  
Sweco Finland Oy

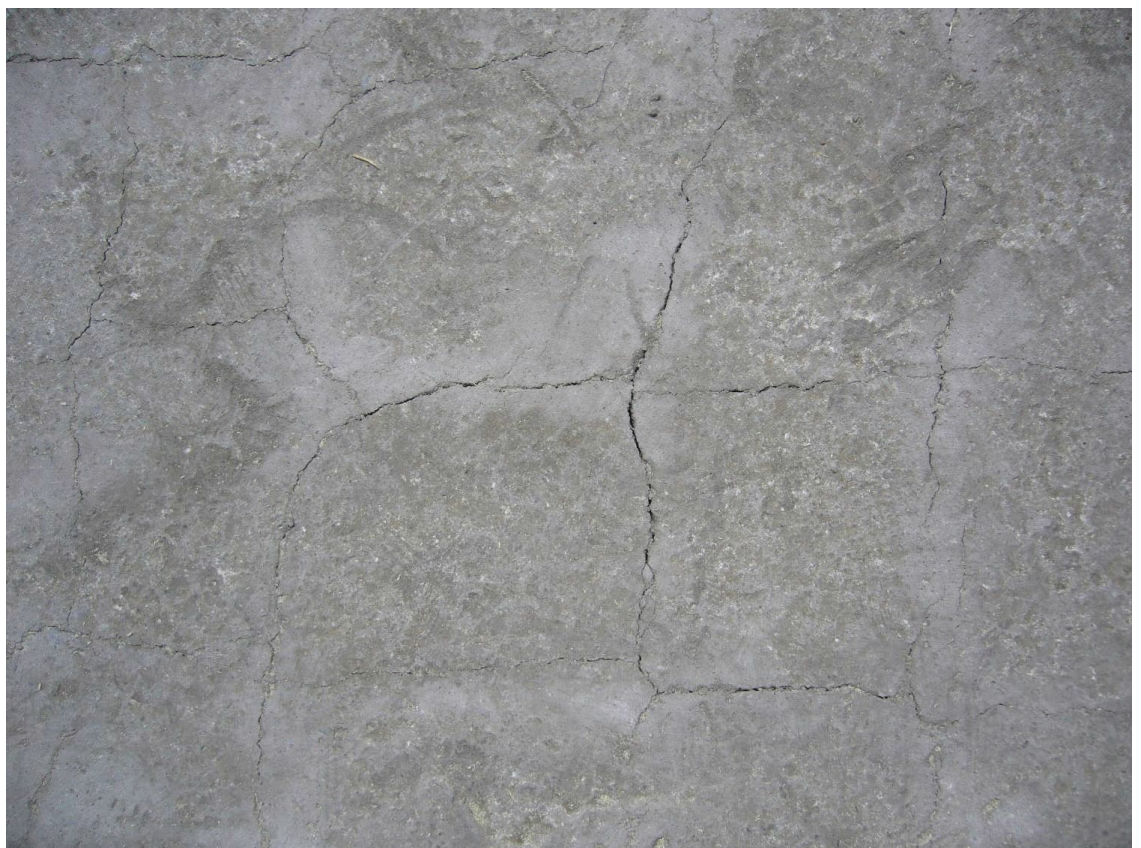
## Plastisen vaiheen halkeilua

Plastisen painuman halkeamat olisi voitu välttää oikea-aikaisella jälkitärytyksellä ja hyvällä jälkihoidolla

Korjaus esim. tasoitteella tai epoksihiertopinnoitteella.

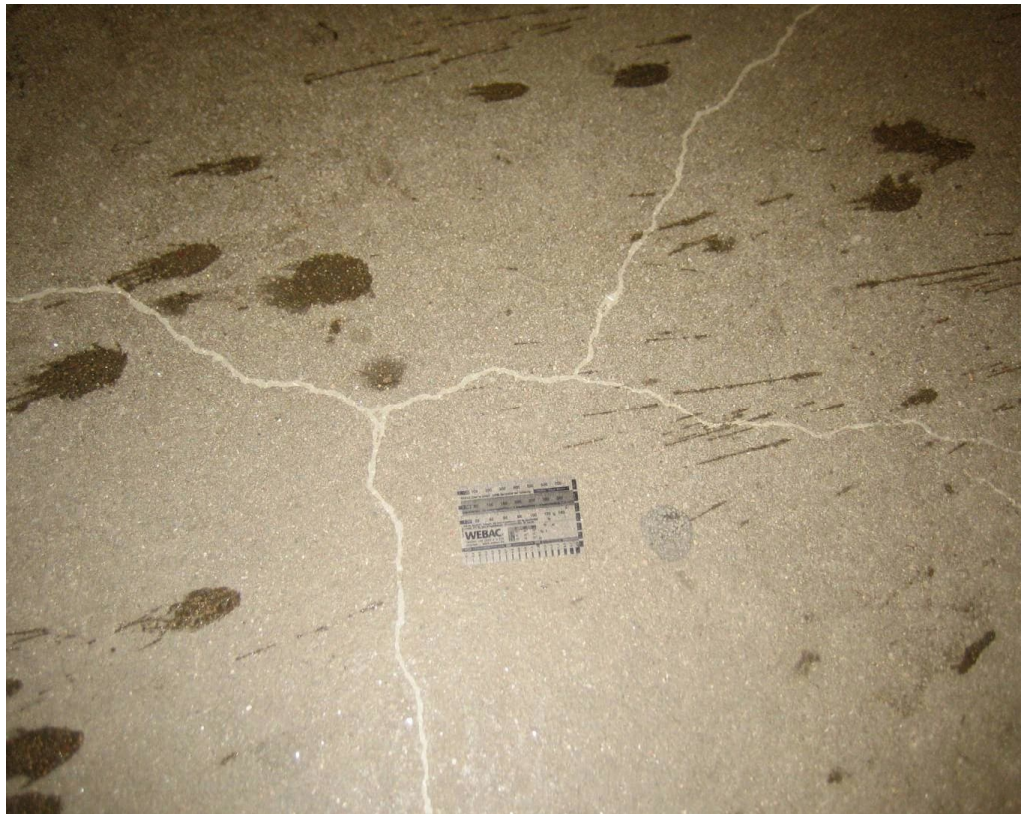
# Halkeaman korjaus pintainjektoimalla

Injektoitu  
epoksilla  
4 vuotta sitten.  
Hyvä tulos

Menetelmällä  
siisti lopputulos

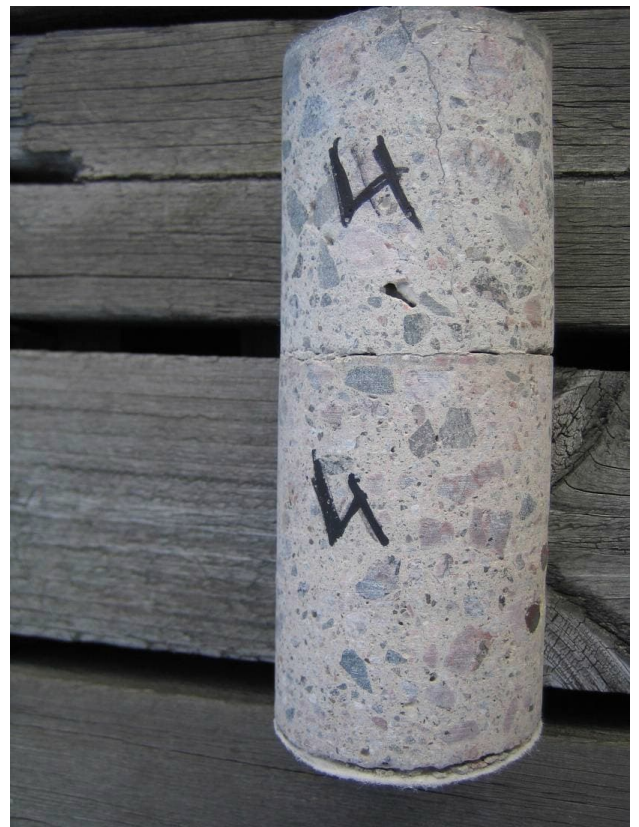
## Pintalaatat: Tartunta pitää tehdä, se ei synny itsestään

- Tässä kuvassa ylipaksu pintalaatta
- Mastertop 200 pinnassa
- Teräskuituraudoitus
- Halkeamia siitä huolimatta
- Saavutus sekin
- Kopoja halkeamien vieressä
- Vain lujuuteen kiinnitetty huomiota
- Betoni #16 kivellä vaikka #32 olisi ollut mahdollinen
- Pohjaa ei oltu kasteltu
- Tartuntaharjaus tehty sementtivellillä
- Tärytys miten kuten
- Jälkihoito käytännössä laiminlyöty
- Huomaa tartuntarajapinta, täysin epäonnistunut suoritus

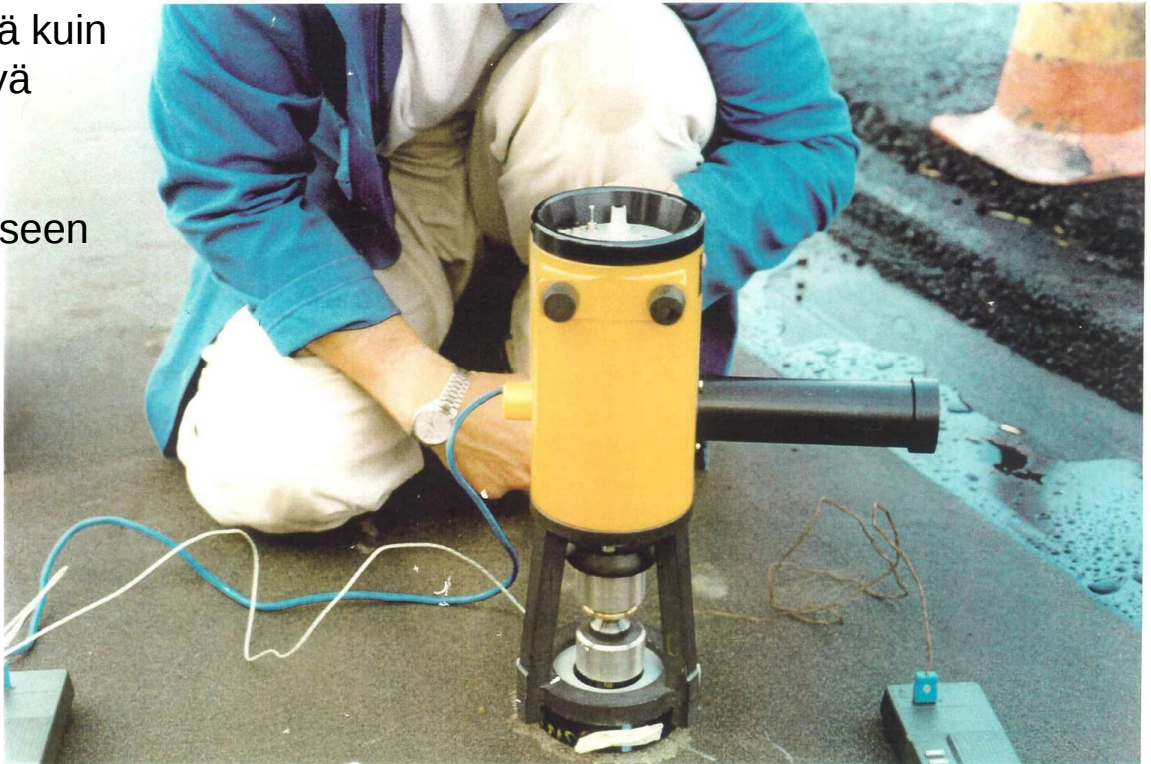
# Vetolujuus- ja tartuntavetolujuusmittaukset

Parempi tietää kuin uskoa ja pettyä

Kuuluu laadunohjaukseen

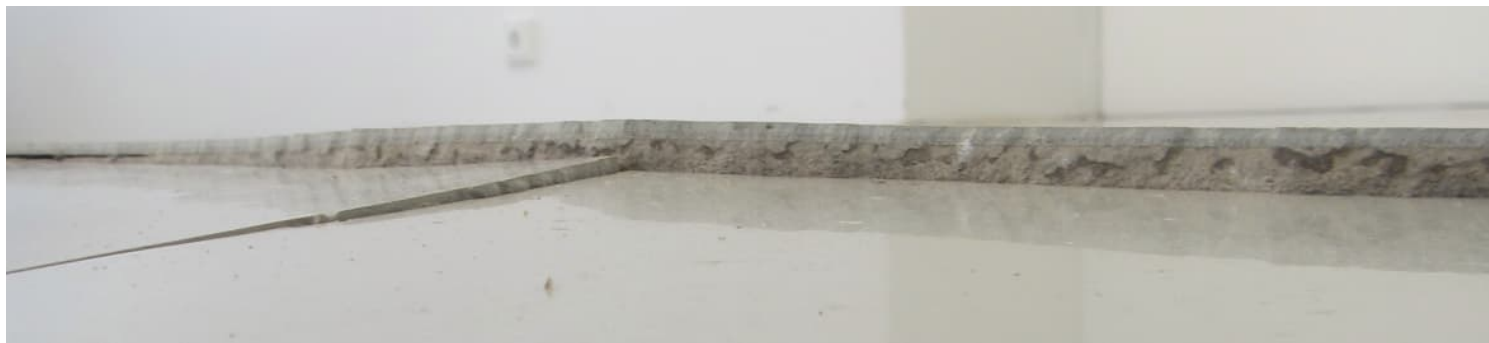
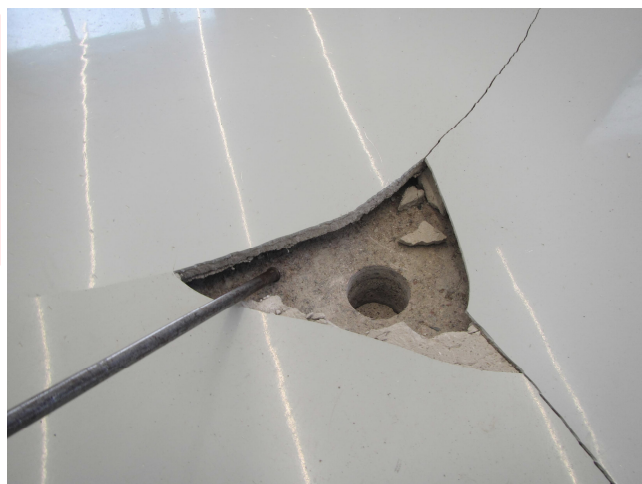
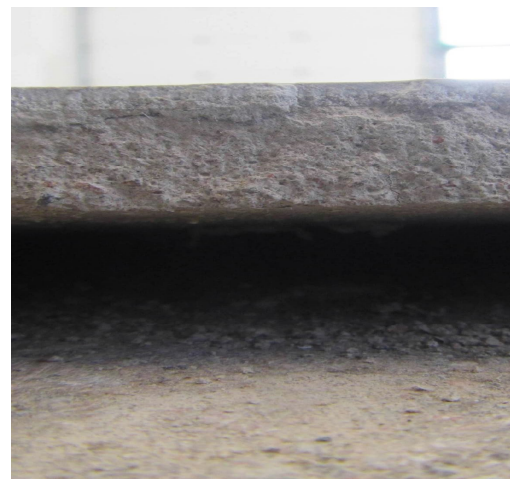
Betonilaatan + tasoitteen veto-/tartuntalujuuden varmistus ennen pinnoitusta TÄRKEÄÄ. Kuvissa on pinnoitettu ja halkeillut lattiapinta nousut 15 mm.

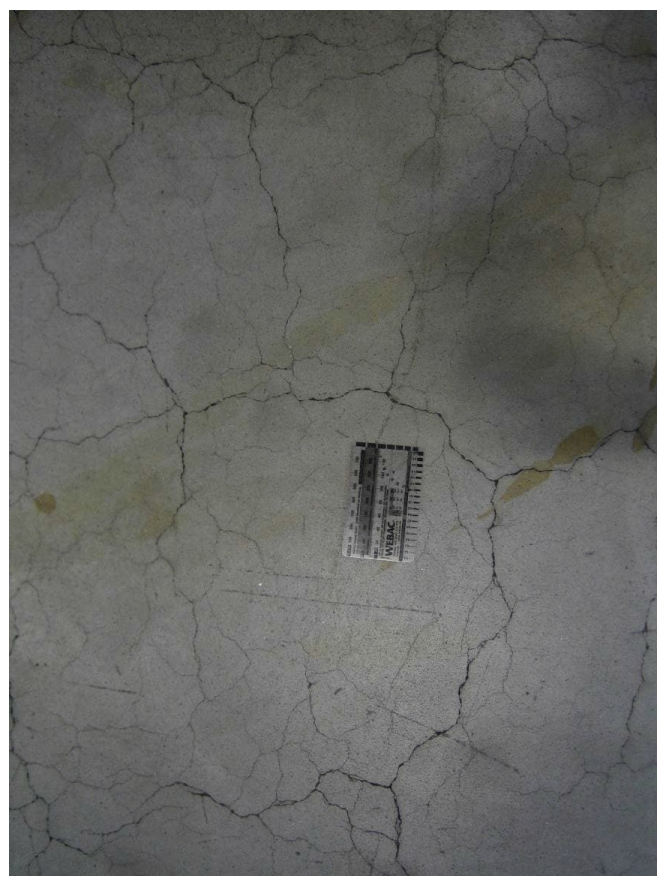
## Pintalaatassa pintahalkeamia

- Pienen verkkohalkeaman syvyys yleensä noin 1 mm.
- Kuvan tapauksessa jopa 10 mm
- Useita periaatteellisia virheitä tehty
- Tietämystä tarvitaan koko ketjun läpi
- Onnistunut kokonaisuus on hyvien asioiden konsepti
- Tässä 10 mm:n "omatekoinen" kovabetoni tuoretta tuoreelle
- Korjauksena esimerkiksi: heikko kerros pois, tartunnan varmistus, uusi kovabetoni tai epoksihiertopinnoite

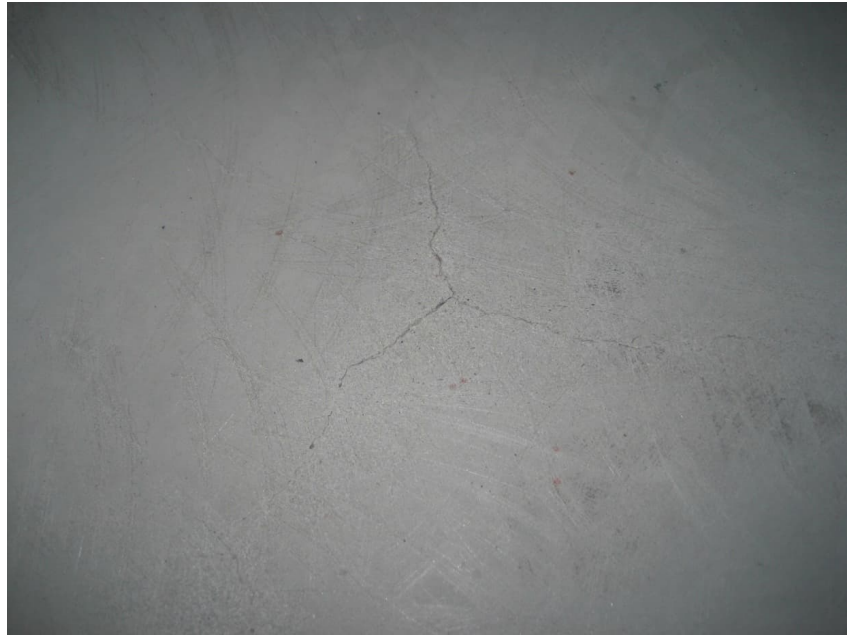
## CASE 2 Ontelolaatta ja 80 mm pintabetonilattia

- C25/30
- Rapid sementti 378 kg
- Vesisementtisuhde 0,50
- Runsas huokostus
- Ilmaa 5,5 %
- Maksimiraekoko 8 mm
- Rakeisuus 2 mm läpäisy 54 %

### ■ Poishionnan jälkeen 2 viikon iässä lattiapinnassa kopisevia kolmihaaraisia 0,5 mm leveitä halkeamia

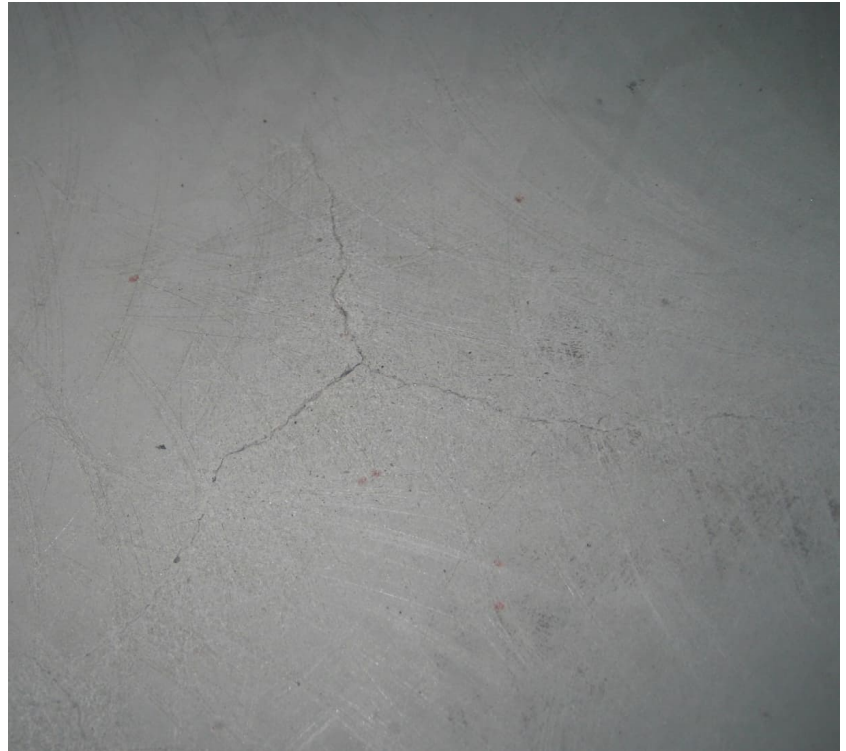
## CASE 2 Ontelolaatta ja 80 mm pintabetonilattia

- 720 m<sup>2</sup> pintabetonilattia.
- Halkeamat ulottuvat noin 1-3 cm syvyydelle betonipinnasta ja kääntyvät vaakasuuntaisiksi eli pintaosaan muodostuu kolme "betonikielekettä".
- Halkeamien ympärillä noin 5-10 cm kopiseva alue.

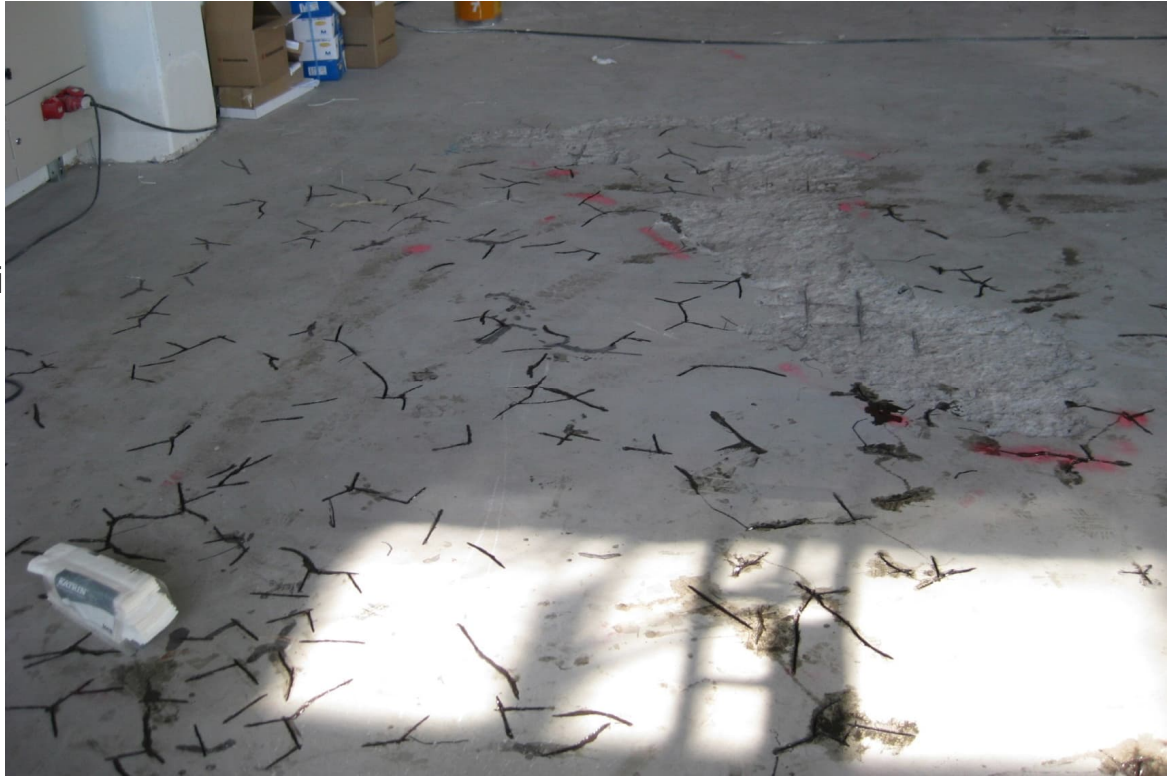
## CASE 2 Ontelolaatta ja 80 mm pintabetonilattia

- Lattian raudoituksena on 6/6 # 150.
- Raudoitus pinnassa ja optimaalisessa paikassa muttei estänyt halkeilua.
- Suuressa osassa lattiaa kopoalueiden ympäröimiä > 0,5 mm halkeamia.
- Korjaus epoksilla juottamalla ei toiminut.

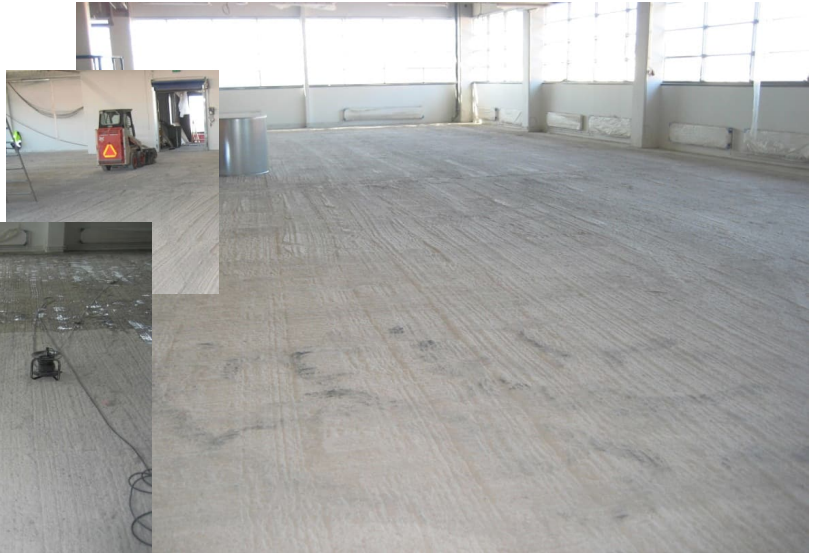
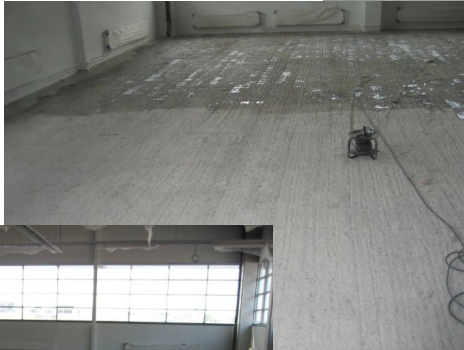
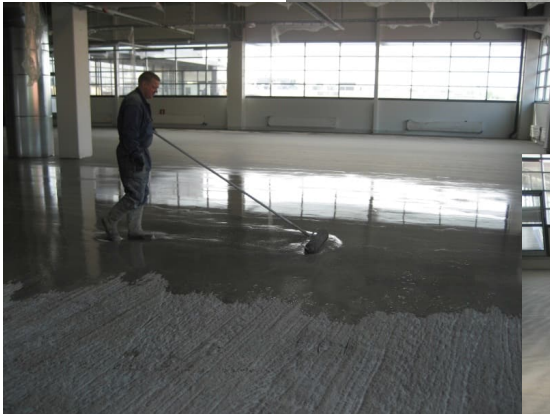
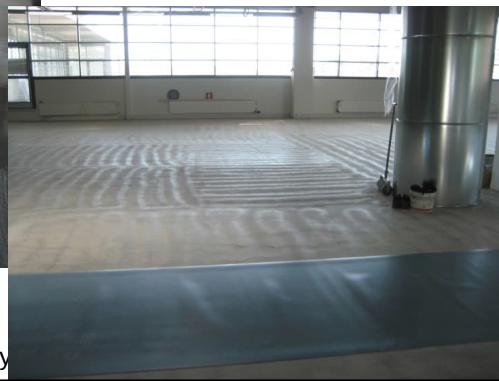
## CASE 2 Ontelolaatta ja 80 mm pintabetonilattia

- Pinnan jysrintä
- Pinnan imuronti
- Pinnan pohjustus
- Teollisuuslattiatasoite
- Kosteusmittaus
- Lattiapäällyste

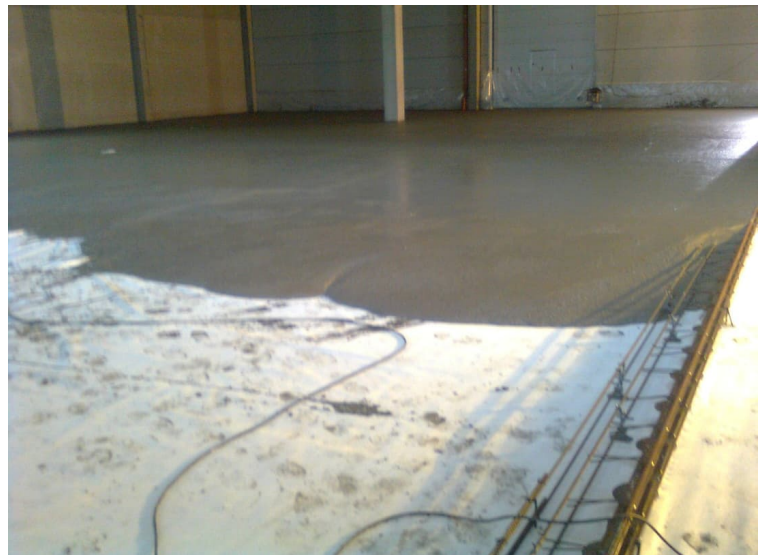
## CASE 3 Tosi runsaan huokosilman vaikutus

- 1400 m<sup>2</sup> teollisuuslattia.
- Valuhetkellä 28.10 rakennuksen seinät olivat tiiviit ja katto oli valmis.
- Betonimassa C35/45 -1, 16 mm läpäisy 98%, sementti RAPID 315 kg, vesisementtisuhde 0,55, notkistin ja huokostin.
- Valu 7:00, ei välijälkihoitoainetta, sirote 14.00, hierto päälläistuttavalla hierontokoneella ja välijälkihoitoaine asennettiin lattiapintaan, valu loppui yöllä 2:00.
- Lattia kasteltiin ja muovisuojaus seuraavana aamuna klo 7:00.

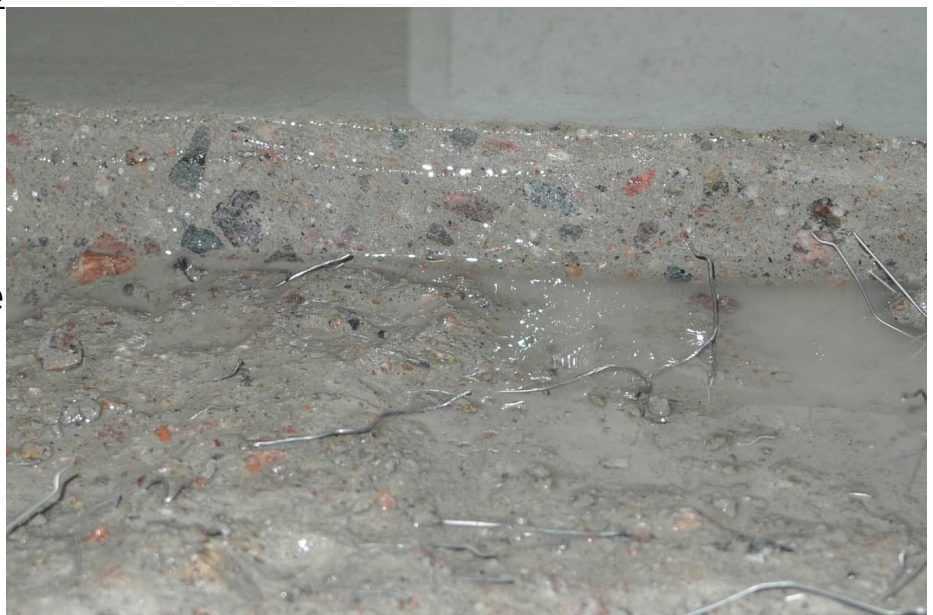
## CASE 3 Tosi runsaan huokosilman vaikutus

- Sirotepinnan alla jopa 10 % huokoisuus
- Huokostus tarpeetonta koska lämmin halli 1400 m<sup>2</sup>
- Valu lokakuun lopussa
- Teräskuitua 30 kg/m<sup>3</sup>
- Sirotetta 6 kg/m<sup>2</sup>
- Hierto raskaalla päältä ajettavalla koneella
- Ruiskutettava jälkihoitoaine
- Seuraavana aamuna jo kopisi
- 10 päivän kuluttua jysrittiin 20 mm ja havaittiin edelleen heikkoa betonia
- Jysrittiin lisää 20 mm
- Uusi huokostamaton pintalaatta vähän kutistuvalla rakennebetonilla, alustan kostus, tartuntaharjaus jne.

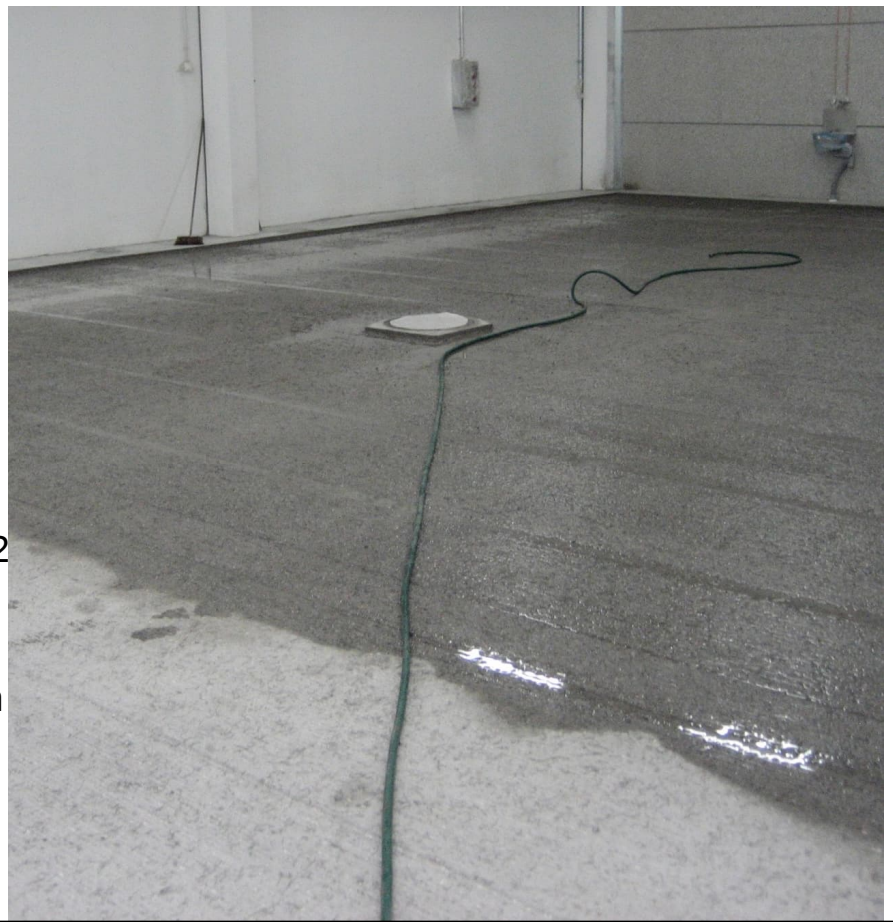
## CASE 3 Tosi runsaan huokosilman vaikutus

- Ensisijaiset halkeilusyyt puutteellinen varhaisjälkihoito ja betonimassan koostumus. Vähäisempi halkeilusyy hiertoajankohta.
- MUUTA
- Sirotepinnoitteen alla olevan betonin ilmapitoisuus oli 10%. Käytössä ollut niukasti kiviainessiiloja ja käytetty lentotuhkaa hienoaineena.
- Suunnitelmassa oli karkeampi 32 mm raekoko.
- Sirotepinnoitteen sementti saa hydrataatioon tarvitseman veden alusbetonista.
- Korjaus: pinta pois ja uusi pintalaatta vähän kutistuvalla rakennebetonilla.

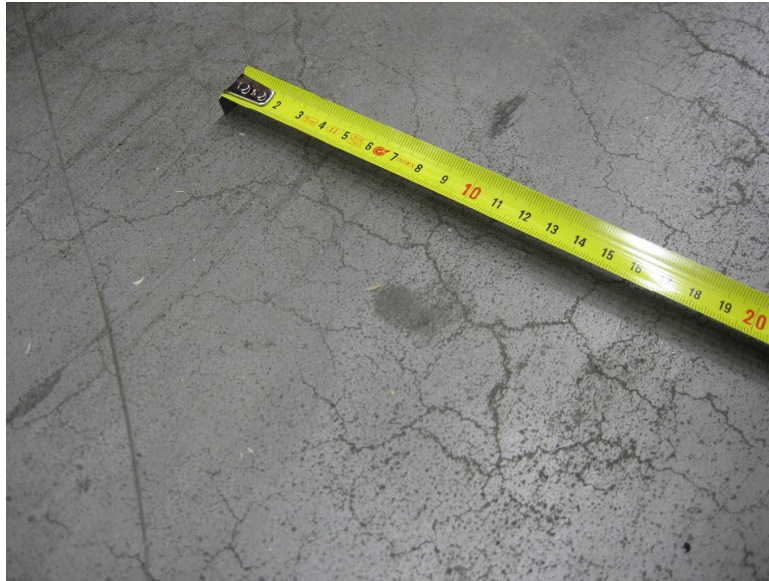
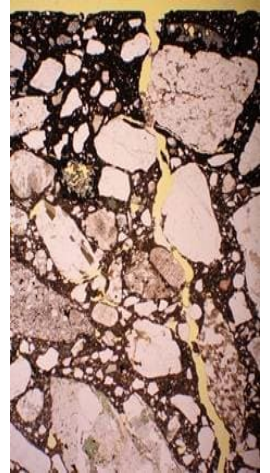
# Vaurioitunut sirotepinta

Betoni C35/45

Trukkiväylät  
vaurioituvat ½ vuoden  
iässä, paikoin murenee  
5-7 mm pois

Halkeamat 0,1 mm

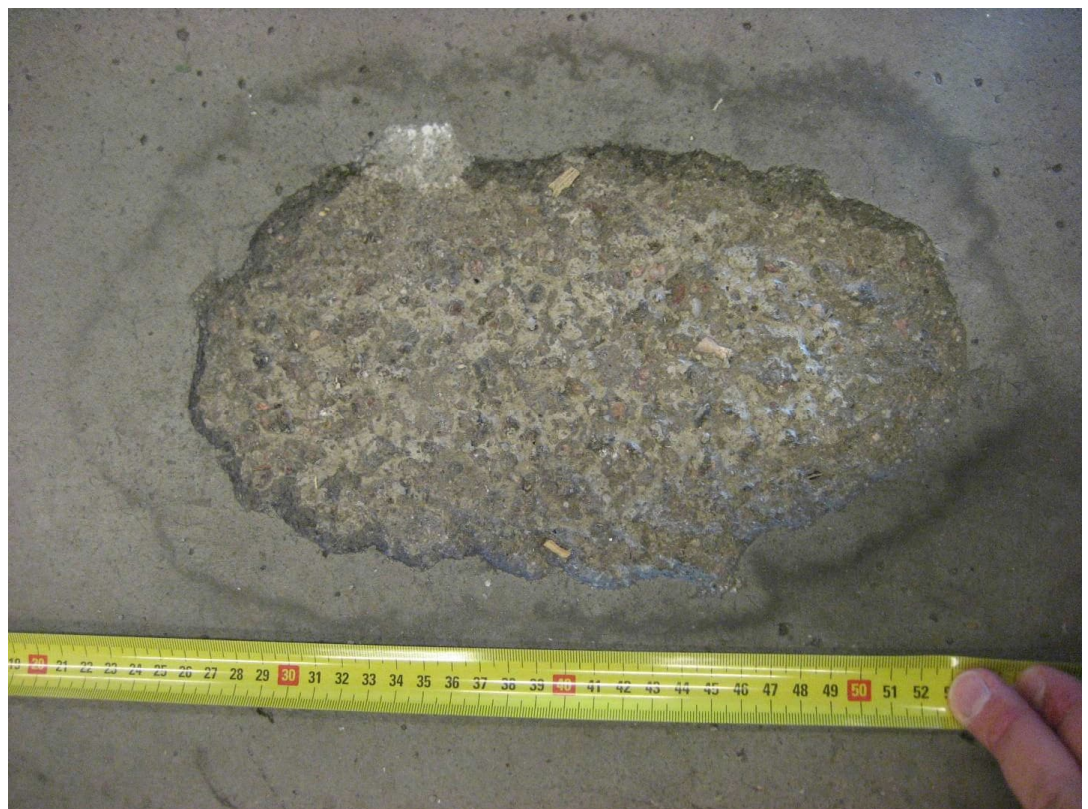
## Leikkautunut sirotepinta

- Melko yleinen paikallinen vaurio
- Korjauksena esimerkiksi epoksibetoni tai kovabetoni
- Leikatut pystyreunat
- Erittäin hyvä pohjan puhdistus, saavutettava riittävän vetoluja alusta

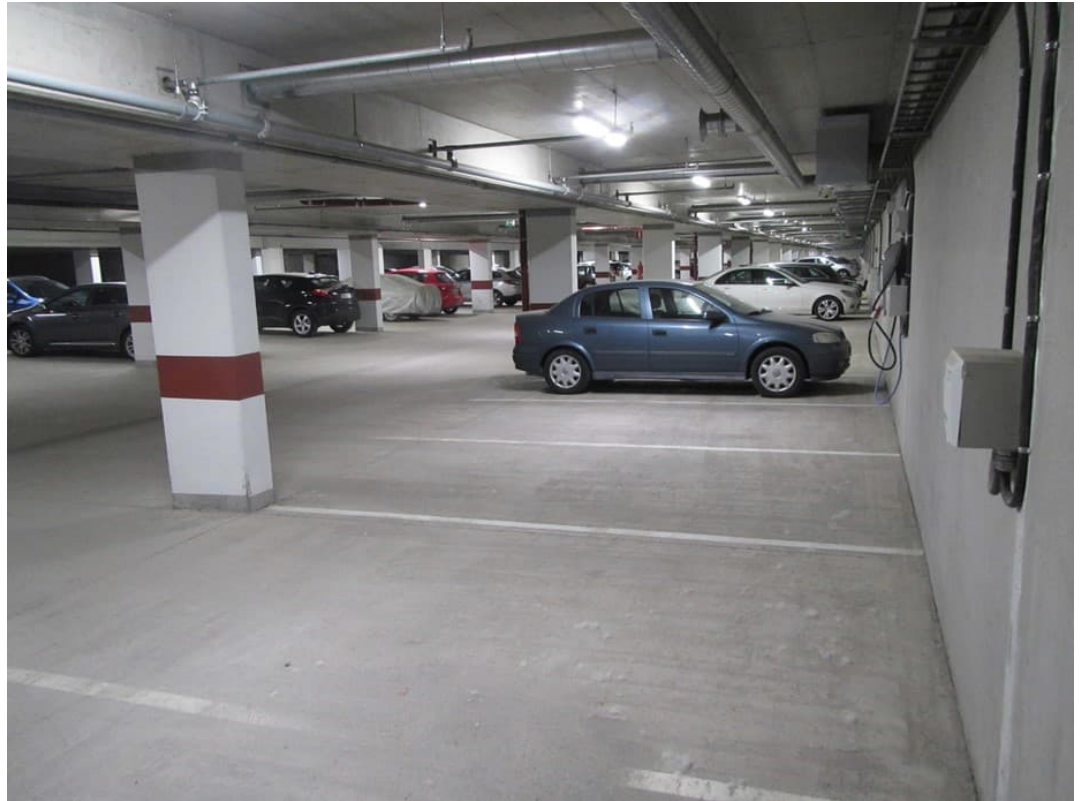
# CASE 4 Pysäköintilaitos kovabetonikorjaus

- Pysäköintilaitos rakennettu 2009
- 386 autopaikkaa
- Maanvarainen laatta 120 mm
- Betoni C30/37
- Rasitusluokat XC3, XD1, XF2
- Käyttöikä 50 v
- Teräskuituja 30 kg /m3
- Lattiabetonin toimittaja vaihdettiin rakennusurakan aikana.

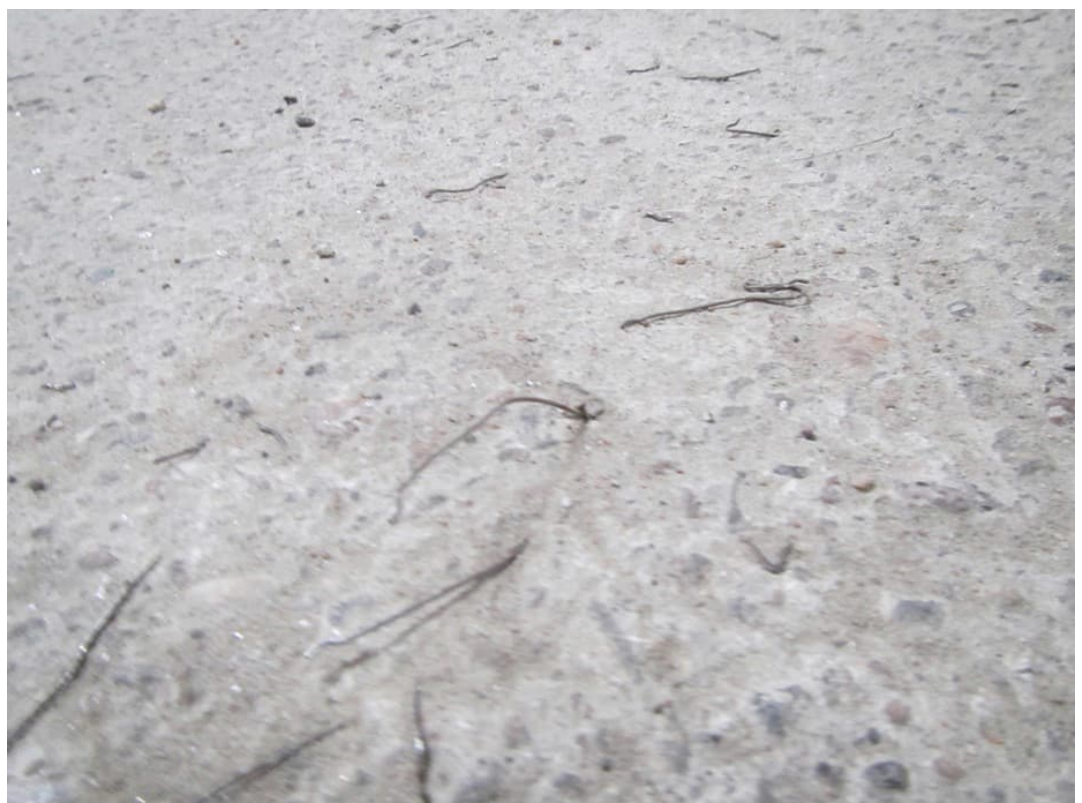
# CASE 4 Pysäköintilaitos kovabetonikorjaus

- Pysäköintilaitoksen lattiapinnan laatu vaihteli.
- Osa oli erinomaisessa kunnossa.
- Halkeamia.
- Nopeaa kulumista.
- Paikoin pinnassa koholla olevia teräskuituja, jotka muodostavat henkilöloukkautumisriskin.

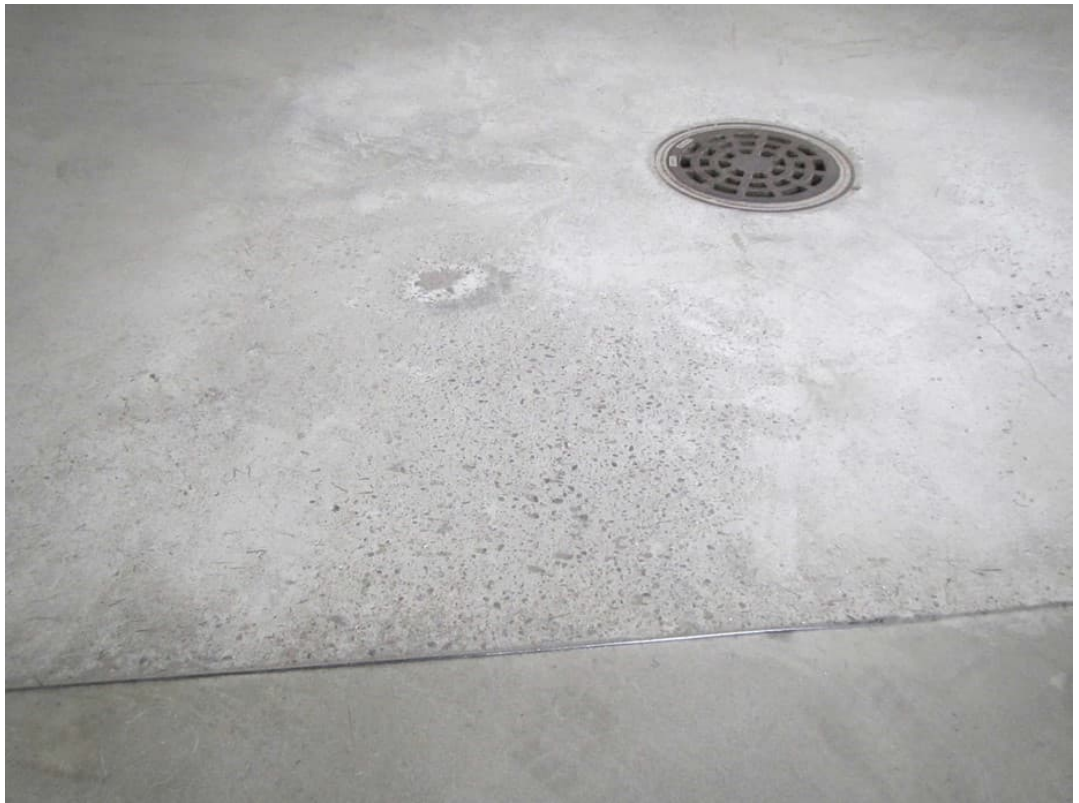
# CASE 4 Pysäköintilaitos kovabetonikorjaus

- Pysäköintilaitoksen lattiapinnan laatu vaihteli valualueittain.
- Osa oli kulunut hyvin nopeasti (kuvassa liikuntasauaman yläpuolinen alue).
- Heikko betonipinta kuluu nopeasti, pinnasta irtoaa materiaalia ja betonipinta on pölyävä.

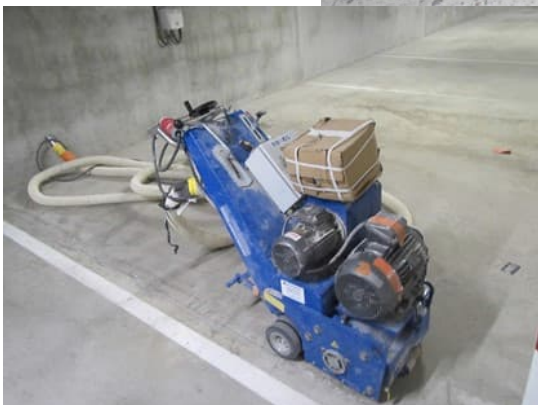
Alustan vetolujuus  
sinkopuhalluksen  
jälkeen ei täyttänyt  
alustalle asetettua  
vetolujuus-vaatimusta  
2,0 MPa.

Tarvittiin vielä toinen  
sinkopuhalluskerros.

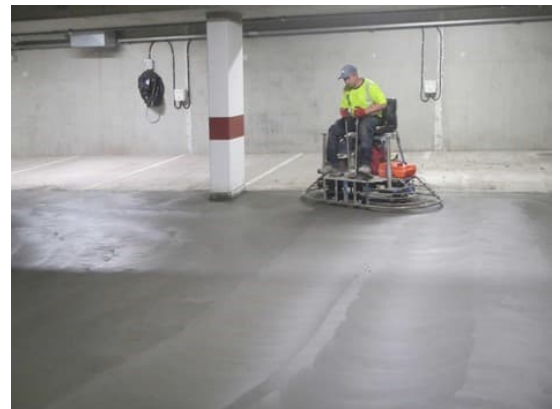
# CASE 4 Pysäköintilaitos kovabetonikorjaus

Kovabetonin

- Levitys
- Tiivistys
- Jälkihoidot.

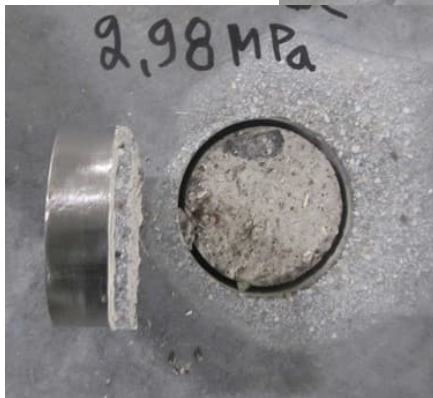
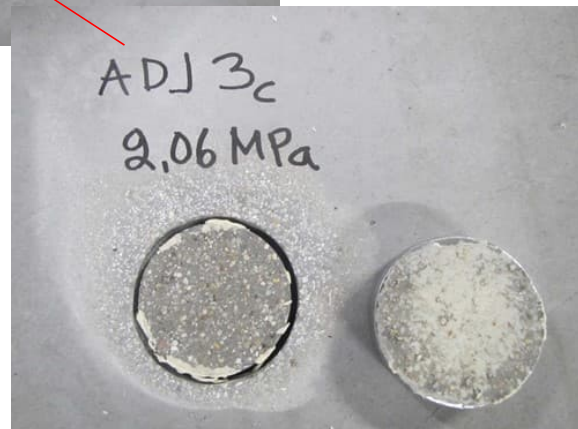
# CASE 4 Pysäköintilaitos kovabetonikorjaus

Kaikki valmiiden eri kovabetonialueiden testatut vetolujuudet täyttivät valmiin kovabetonipinnan vetolujuusvaatimuksen 2,0 MPa.

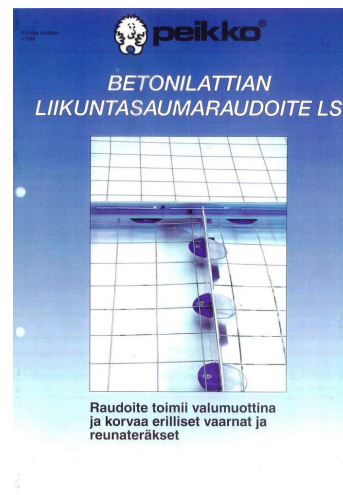
## Liikuntasäumalaite

- Kannattaa panostaa parhaisiin markkinoilta löytyviin liikuntasäumarakenteisiin
- Kuvassa
  - levyvaarnasäumalaite ja
  - muotoiltu liikuntasäumaraudoite
- Hieman säuman suuntaista liikettäkin voi olla
- Päiväsaavutuksen jälkeen liikuntasäuma

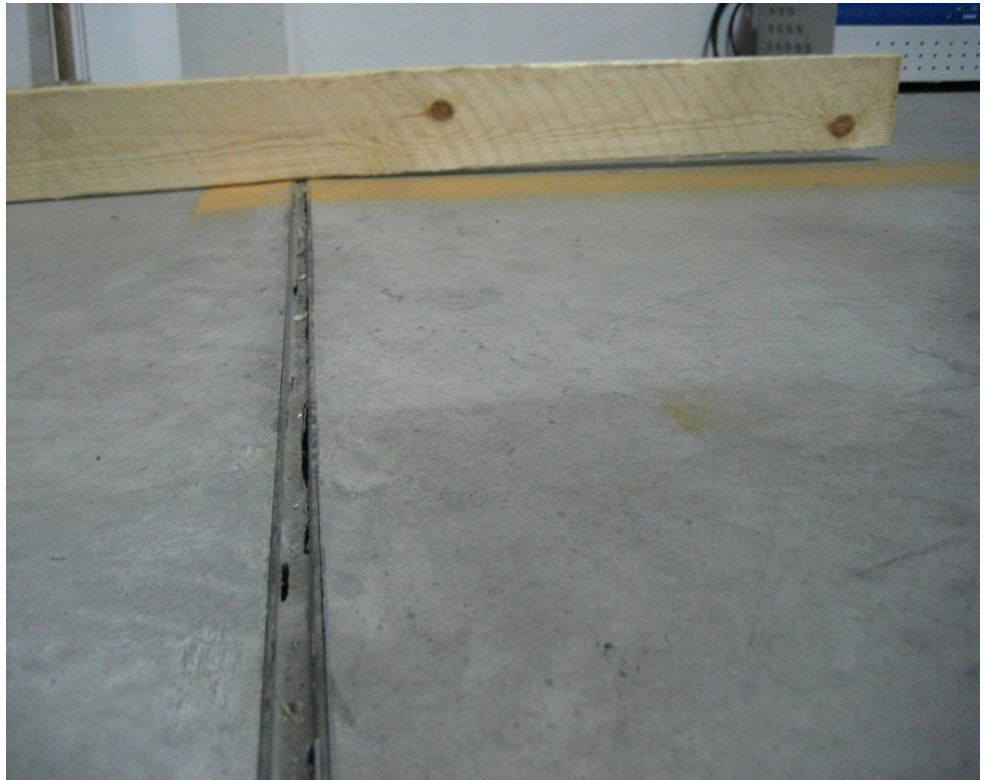
# Liikuntasaumaan elastinen saumausmassa?

- Näyttävät liian usein tältä, näitä näkee paljon
- Eivät aina pysty mukautumaan liikkeeseen
- Saumattava uudelleen
- Kiinteistönhoidon aktiivisuus tarpeen
- Lattian valmistuessa tehtävä liikuntasaumaus olisi ajateltava väliaikaiseksi,
- Lopullinen uusintasaumaus 2-4 vuoden kuluttua

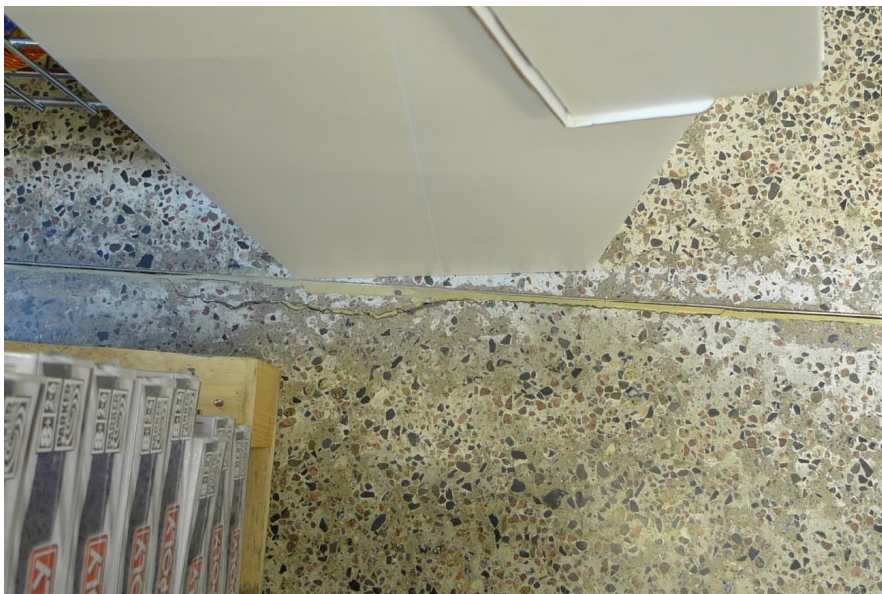
## Liikuntasauman vierusmurtuma

- Teollisuuslattioissa kovin yleinen, riippuu kuormitustavasta
- Korjaus: pystysuoralla leikkaus, avataan, puhdistetaan ja korjataan epoksibetonilla tai sementtipohjaisella erikoislaastilla, uusi saumaus

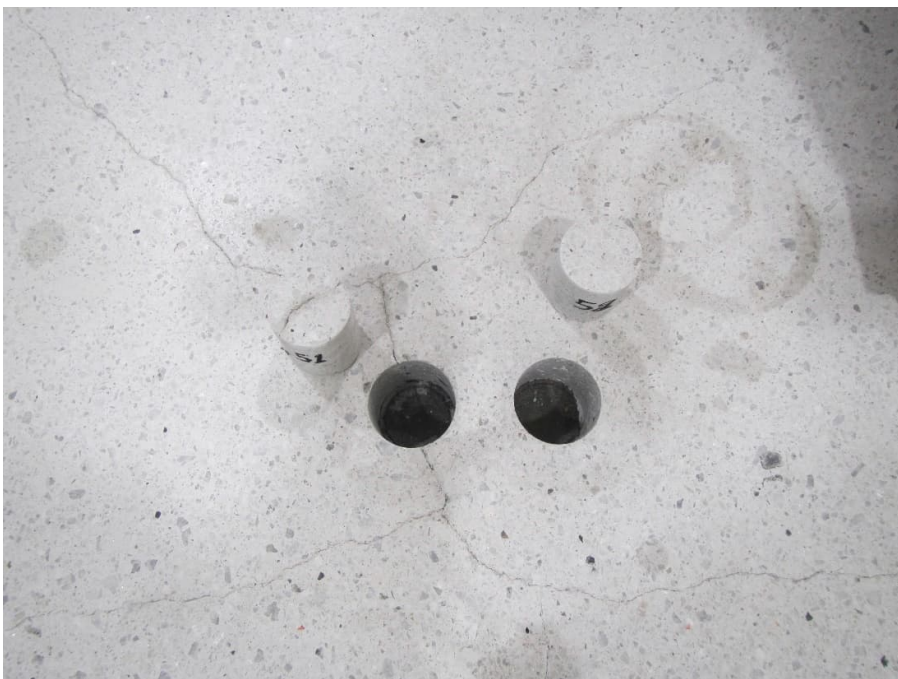
## CASE 5 Valkobetonipintalattian halkeilu

Ontelolaattavälipohjan päällä olevat valkoiset pintabetonilattiat  
halkeilivat erittäin näkyvästi / merkittävästi.

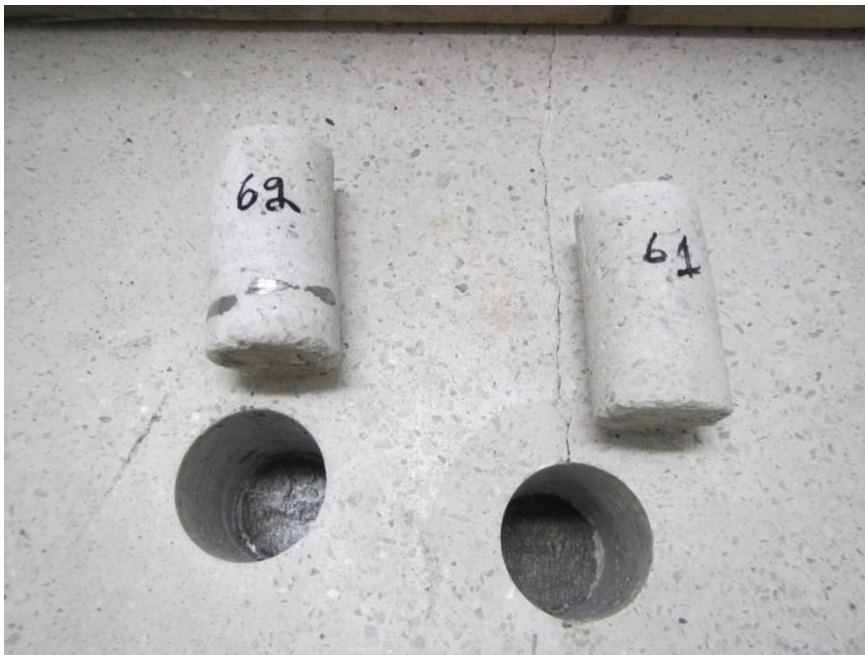
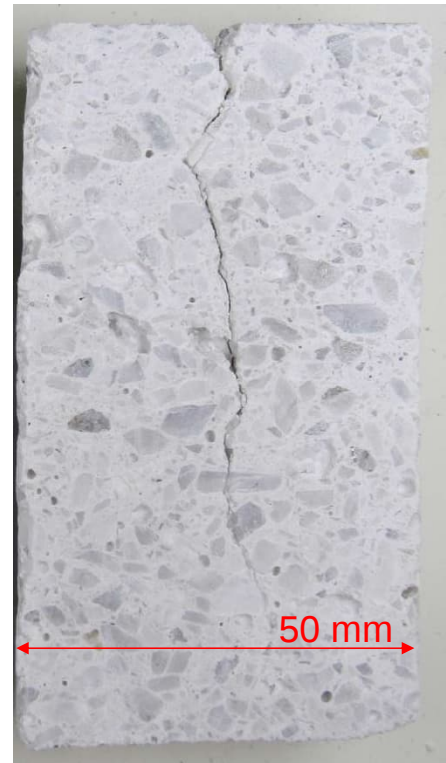
## CASE 5 Valkobetonipintalattian halkeilu

Ontelolaattaväli­pohjan päällä oleva valkoinen pintabetonilattia halkeili merkittävästi.

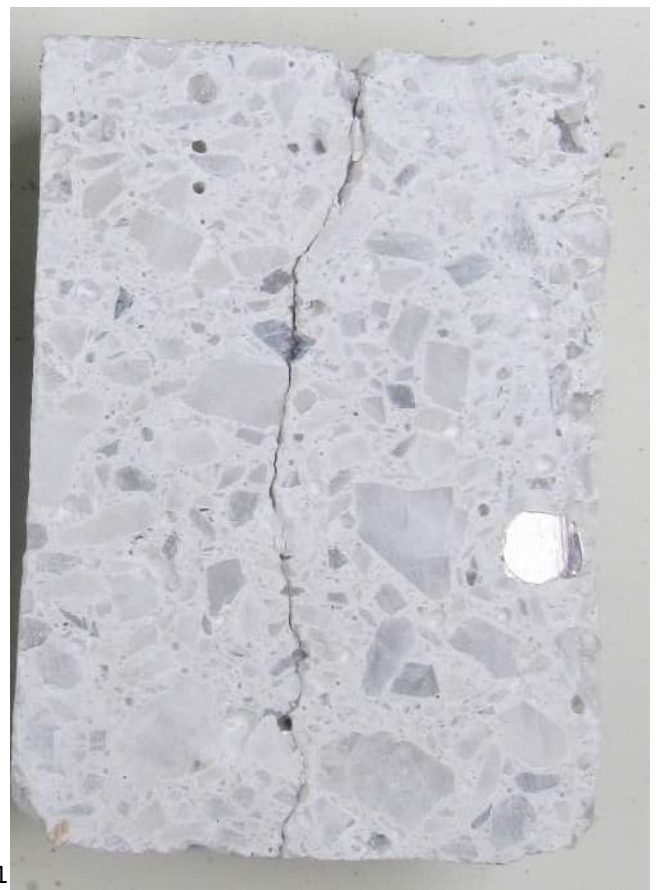
## CASE 5 Valkobetonipintalattian halkeilu

Valkobetopintalattiahavainnot / -tulokset:

- Näytteet irtosivat alustasta porattaessa.
- Halkeamat pintabetonilaatan läpi.
- Halkeamat kiertävät kiviainesrakeet.
- Halkeamat ovat lähtöisin pintabetonikerroksesta.
- Pintalaatan paksuuskeskiarvo 75 mm.
- Terästen peitepaksuuskeskiarvo 50 mm.
- Maksimirunkoaineraekoko melko pieni ja suurien runkoainerakeiden määrä melko pieni rakenteen paksuuteen nähden.
- Puristuslujuuskeskiarvo 53 MPa.
- Vetolujuuskeskiarvo 3,5 MPa.
- Halkeamat ovat muotonsa perusteella syntyneet todennäköisesti varhaisessa vaiheessa betonin ollessa plastisessa tilassa.

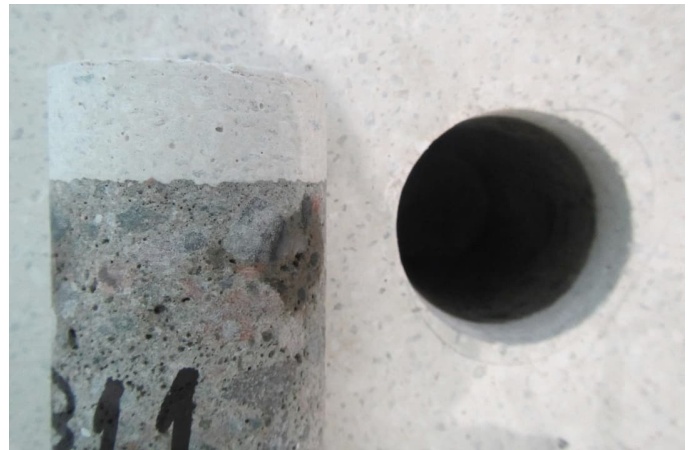
# CASE 5 Valkobetonipinta, EI HALKEAMIA

## Ei halkeamia lainkaan, menetelmä A):

- Pintabetonilattia valettiin kahdessa kerroksessa. Pohjavalussa (90 mm) ala- ja yläpinnassa rauditusverkko 8-150 mm. Pohjavalun betonimassassa käytettiin 1 mm:n paksuisia teräskuituja sekä betonin kutistumista vähentävää lisäainetta.
- Valkoinen pintavalukerros oli 20 mm paksu ja valmistettu Granidur Bianco mosaiikkibetonista, jossa oli lisäksi massassa lyhyitä muovikuituja. Valkoisen mosaiikkibetonipintavalukerroksen tartunta pohjavaluun oli erittäin hyvä.
- Lattiassa käytettiin jälkihoitoainetta ja suojamuovi asennettiin valmiin lattian pinnalle heti seuraavana aamuna. Suojamuovi oli lattian päällä 2 viikkoa eikä lattiaa kuormitettu 1. viikon aikana.
- Lattiapinnassa ei halkeamia havaittavissa.

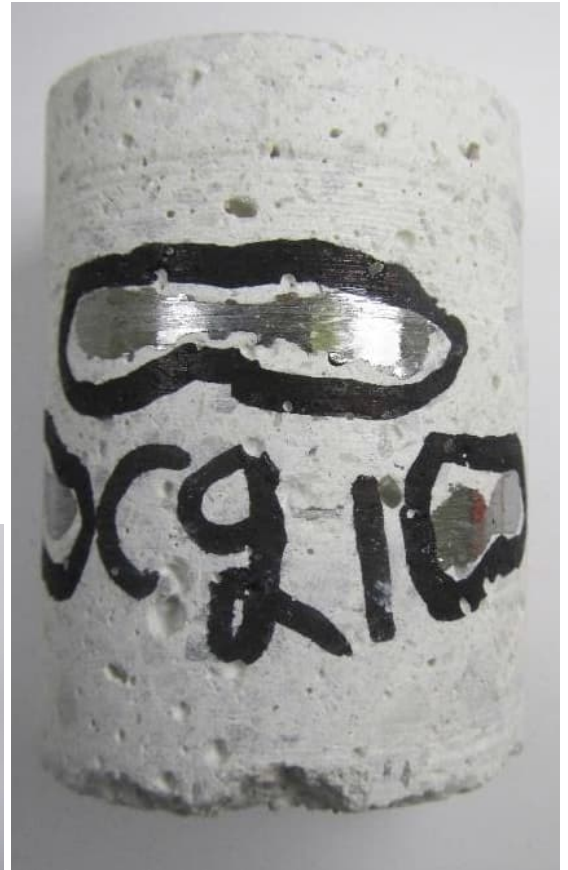
# CASE 5 Valkobetonipinta, EI HALKEAMIA

Ei halkeamia lainkaan, menetelmä B):

- Valkobetonimassassa käytettiin kutistumista vähentävää SRA-lisäainetta (SRA=Shrinkage Reducing Addmixture).
- Lattiaan asennettiin sekä ala- että yläpintaan raudoitusverkko 6-150 mm.
- Lisärautoina yläpinnassa käytettiin 8 mm:n poikkisuuntaisia harjateräksiä 200 mm:n jaolla.
- Lattiassa käytettiin jälkihoitoainetta.
- Suojamuovi asennettiin valmiin lattian pinnalle heti seuraavana aamuna.
- Ei halkeamia havaittavissa.
