Betonirakenteiden korjaaminen 2025

Suunnitteluvaihe

Betonirakenteiden korjaaminen 2025 - Korjausmenetelmän valinta

Korjausmenetelmän valinta

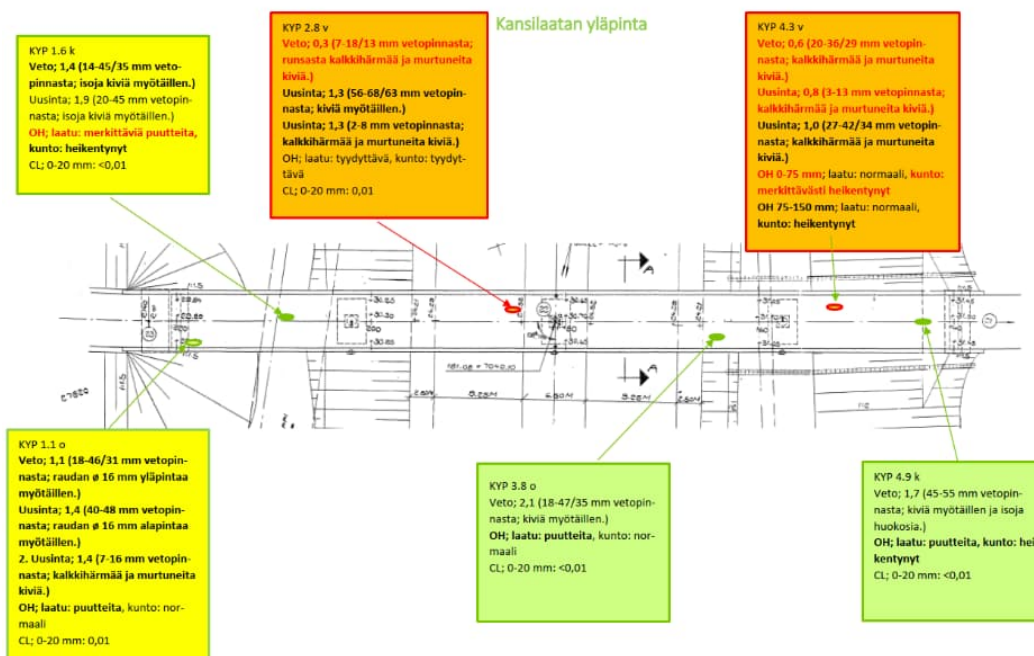
Taulukko 2. Betonirakenteiden mittaustulokset

RAKENNEOSA	BETONI-PEITE-VAATIMUS (nykyinen)	BETONI-PEITE [mm]	KARBONA-TISOITUMINEN [mm]	KLORIDI-PITOISUUS [p-0%]/	VETO-LUJUUS [MN/m ²]	PURISTUS-LUJUUS [MN/m ²]	MIKRORAKENNETUTKIMUS rapautumaa
Päälysrakenne	40 mm	-	0	0-20 mm/20-40 mm	-	-	20 mm
• kansiyliäpinta		29-40, (ka. 35)	0-16 (ka. 3)	≤0,02/ ≤0,02	3,0, 3,8	-	-
• kansialapinta		21-27, (ka. 23)	0-12 (ka.7)	0,02/0,02	0,3, 4,0	57	-
• pk-palkki					2,7, 3,4	64	-
Välituet 2-3	50 mm	36-50, (ka. 44)	0-5 (ka. 1)	0,02 (0-20 mm)	3,4, 3,7	63	-
Maatuet 1, 2	50 mm	25-50, (ka. 39)	0-17 (ka. 4)	0,03-0,02 /0,02	3,4, 4,0	60	-

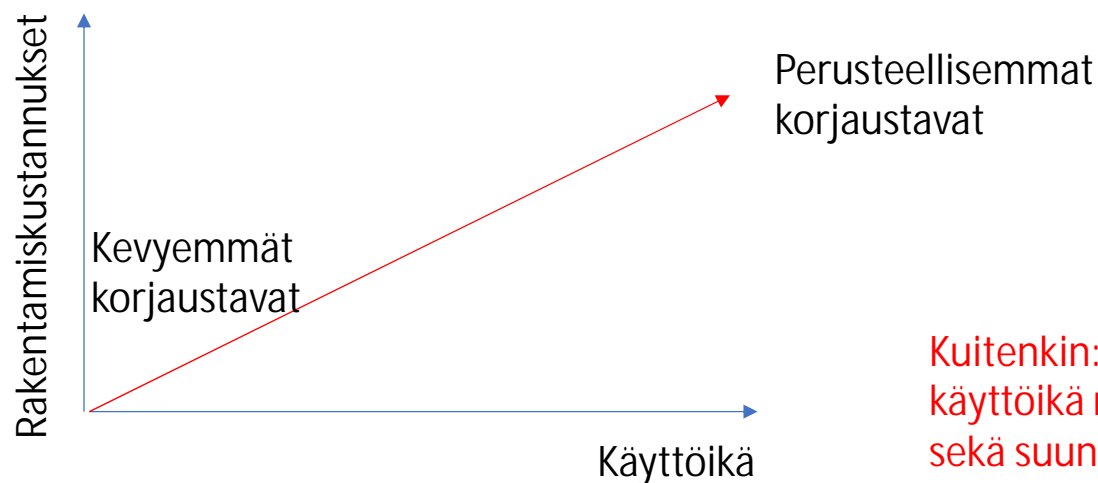
- Arvioitava jokaisen korjattavan rakenneosan kohdalla erikseen
- Arvioitava koko korjauksen käyttöikä
- Arvioitava huoltotoimenpiteiden tarve, huoltovälit ja kustannukset
- Tyypillisesti:

Kuitenkin: todellinen käyttöikä riippuu laadusta sekä suunnittelussa että korjaustyössä!

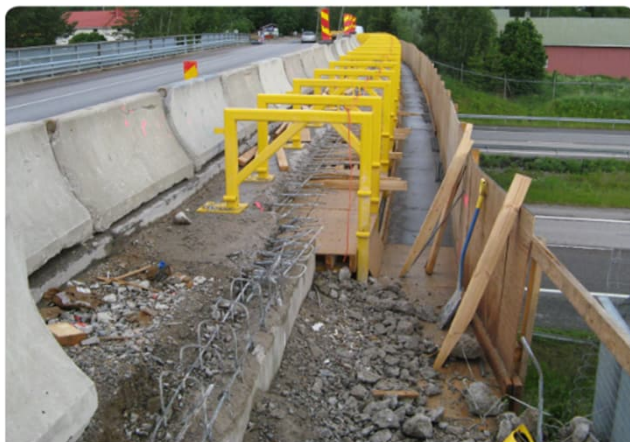
Reunapalkkien uusiminen

- Yleinen korjaus sillalla
 - Rankka rasitus, kaiteiden uusimistarve
- Tarvittaessa voidaan siltaa vähän leventää samaalla

siltojen SILKO korjaus	BETONIRAKENTEET	2
	REUNAPALKIN UUSIMINEN	
TIEHALLINTO, SILTATEKNIikka	TYÖKOHTAISET LAATUVAATIMUKSET	2.211
06/08 (korvaa ohjeen 1/92)

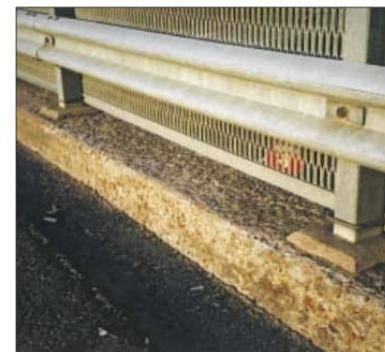
Kuva 1. Talvisuolauksen aiheuttamaa rapautumista reunapalkissa.

Betonin rapautuminen on yleisin reunapalkin uusimiseen johtava vaurio. Rapautuminen johtuu siitä, että vesi pääsee betonin huukosiin ja irrottaa jäätyessään kerros kerrokselta betonin pintaa. Teiden talvisuolaus kiihdyttää vauriota jäätymissulamiskertojen lisääntyessä. Kun rapautuminen edistyy niin pitkälle, ettei betonipeite suojaa raudoitusta, vaurio pahenee nopeasti teräskorroosion vaikutuksesta. Raudituksen korrosio voi käynnistyä nopeamminkin, jos kloridit pääsevät tunkeutumaan reunapalkin halkeamien kautta rakenteeseen. Talvoin betonipeite lohkeaa pois ja korrosio kiihtyy.

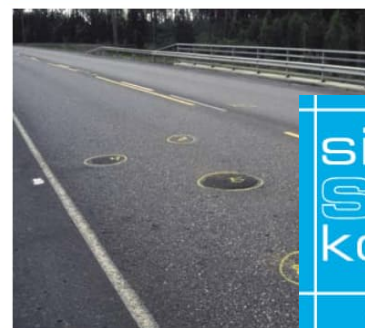
Kuva 1. Höyrystyneen kosteuden aihe kuppia päällivesteessä.

Jos eristysalusta ei täytä vaatimuksia, syntyy seuraavia vaurioita:
 - Jos alusta on liian kostea, kosteus höyrystyy aurinkoisella säällä tai kuumaa eristysainetta tai päällivestettä levittäessä. Jolloin eristykseen

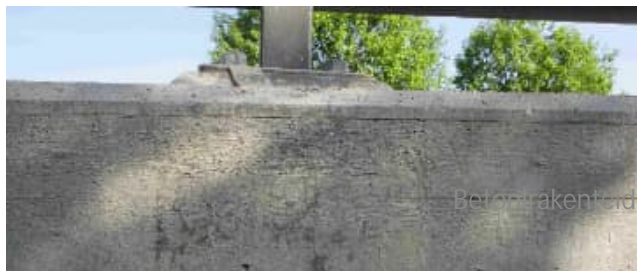
Laastipaikkaus ja pinnoitus

- Paikalliset rapautuma-alueet laastipaikataan
- Näkyvät paikat pinnoitetaan
 - Yleensä koko rakenneosa pinnoitetaan
 - Reunapalkeissa ei pinnoitteet pysy.
- Uudet reunapalkit impregnoidaan
- Impregnointi korjauskohteessa hyväkuntoiseen pintaan.

siltojen SILKO korjaus	BETONIRAKENTEET PAIKKAUS ILMAN MUOTTEJA	2
	TYÖKOHTAISET LAATUVAATIMUKSET	
TIEHALLINTO, SILTATEKNIikka	06/05 (korvaa ohjeen 10/92)	2.231

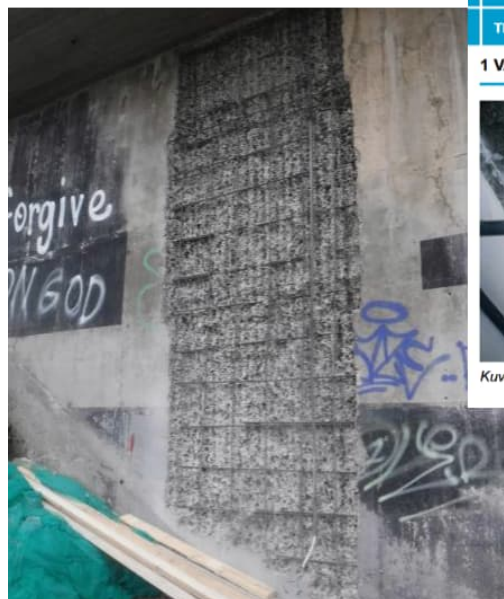
Ruiskubetonointi

- Laajemmat korjattavat pinnat ruiskubetonoidaan.
- Vaativa työ, tekijällä suuri vastuu laadusta.

siltojen SILKO korjaus	BETONIRAKENTEET	2
	KORJAUS RUISKUBETONOIMALLA	
TIEHALLINTO, SILTATEKNIikka	TYÖKOHTAISET LAATUVAATIMUKSET	2.234
	03 / 09 (korvaa ohjeen 11/92)

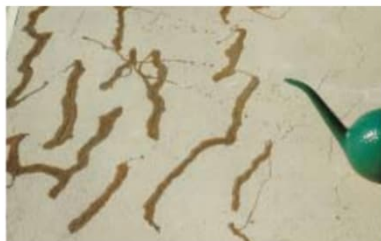
Kuva 4. Imeytysaine on kaadettu halkeaman päälle (vaihe 1).

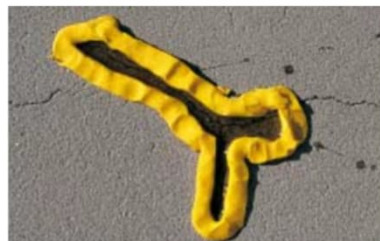
Kuva 7. Imeytys kaukalon avulla.

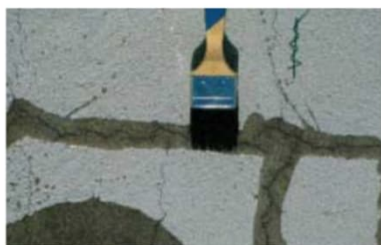
Kuva 5. Imeytysaine pidetään liikkeessä siveltimellä (vaihe 2).

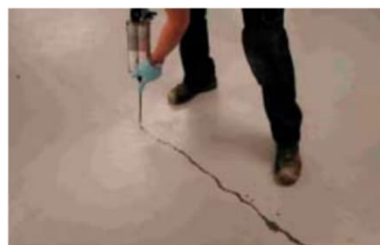
Kuva 8. Imeytys suuttimen avulla.

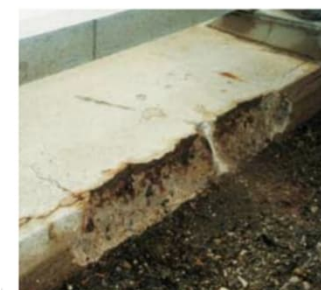
Kuva 1. Korjaamattomat halkeamat edistävät betonin rapautumista ja raudituksen korroosiota ja aiheuttavat jäätymisvaurioita.

Betonirakenteisiin syntyy halkeamia, kun betonin vetojännitykset ylittävät betonin vetolujuuden.

Imeyttämällä voidaan täyttää seuraavista syistä syntyneitä halkeamia, kun ne eivät ole rakenteellisia:

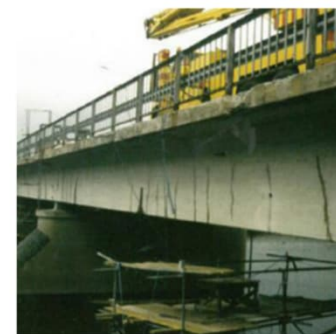
Kuva 1. Vinoa leikkaushalkeamia tukien lähellä ja pystysuoria taivutushalkeamia aukon keskellä.

Betonirakenteisiin syntyy halkeamia, kun vetojännitys ylittää betonin vetolujuuden. Rakenteelliseen lujuuteen vaikuttavien halkeamien syitä voivat olla
