PAIKKAUS ILMAN MUOTTEJA  
(LAASTIPAKKAUS) JA YLITASOITUS  
JULKISIVUTYÖMAILLA (BY41 Luku 4)

DI. PETRI SILVENNOINEN  
CONSTI KORJAUSRAKENTAMINEN OY

**Betonirakenteiden  
korjaaminen 2025**

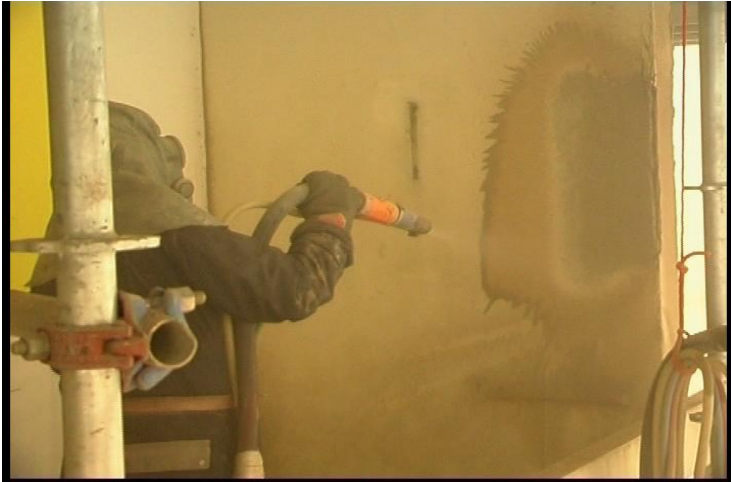
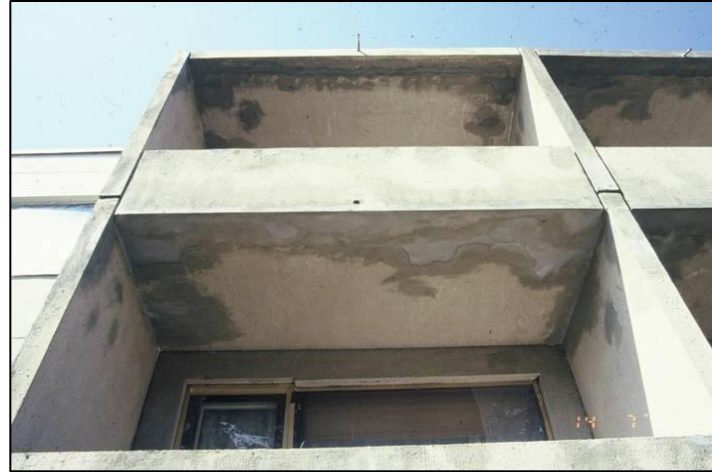
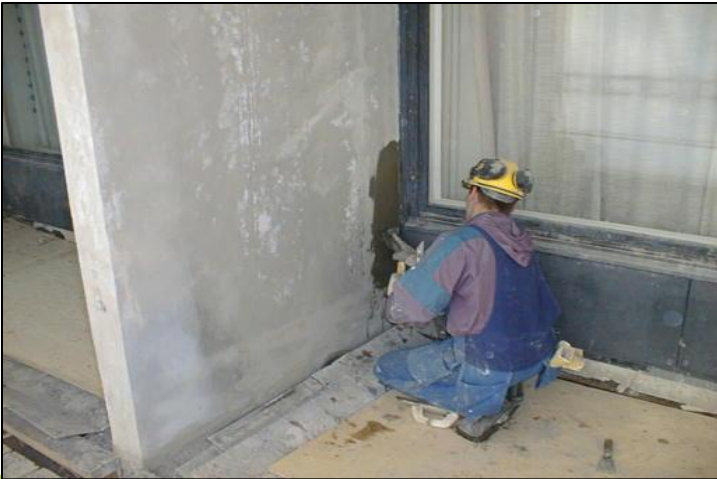
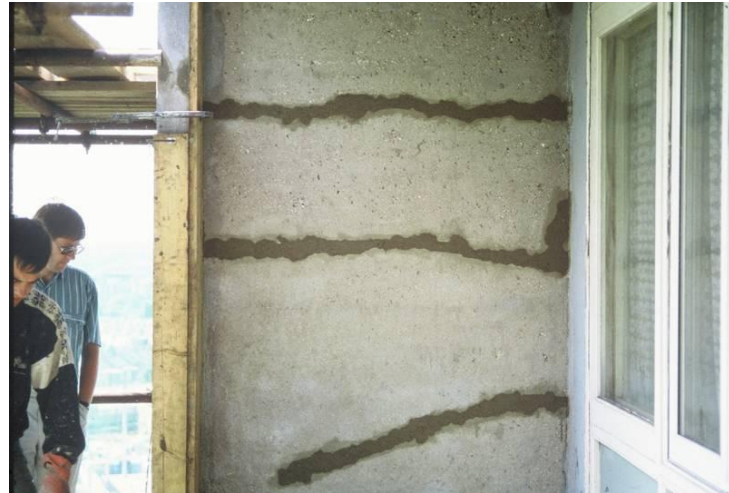
Betonin runkoaine näkyviin esim. märkähiekkapuhalluksella. Laastia ei saa levittää maalin päälle. Pesu-maalauskohteet ovat vaikeita betonipaikkausten suhteen. Huoltomaalauskohteissa voidaan "ylitasoittaa" erikoislaasteilla tai "fillerimaaleilla" jotka tarttuvat vanhan maalin päälle pohjusteen kanssa.

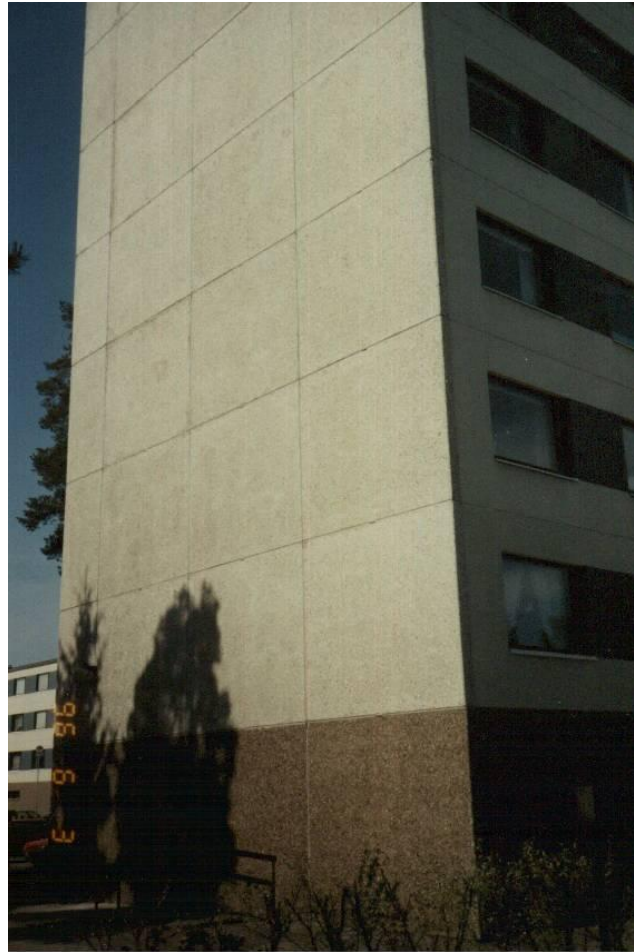
Pesubetonipinnoille erikoispaikkausohjeet: Tehdään ensin tavanomainen paikkaus joka jätetään vajaaksi ja sen päälle ”liimalaasti” kerros johon painetaan alkuperäistä pesubetonikiveä vastaava kiviaines.

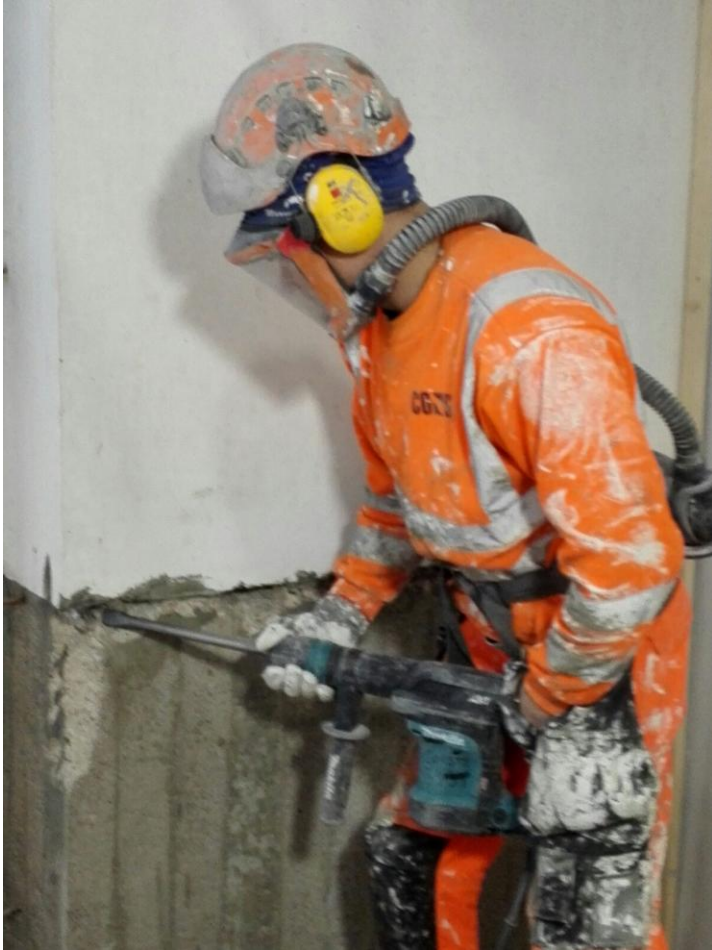
Vaurioituneen betonin piikkaus. Terästen poisto vain suunnittelijan luvalla tai terästen pudistus ruosteesta. Terästen tai katkaistujen teräksen päiden käsittely ja tartuntalaastin harjaus. (HOX! Esikostutus)

Suunnittelija määrittelee piikataanko ja paikataanko vain näkyvät vauriokohdat vai käydäänkö pinnat läpi betonipeitemittarilla ja merkitään liian lähellä pintaa olevat teräkset. (piirrä kuva)

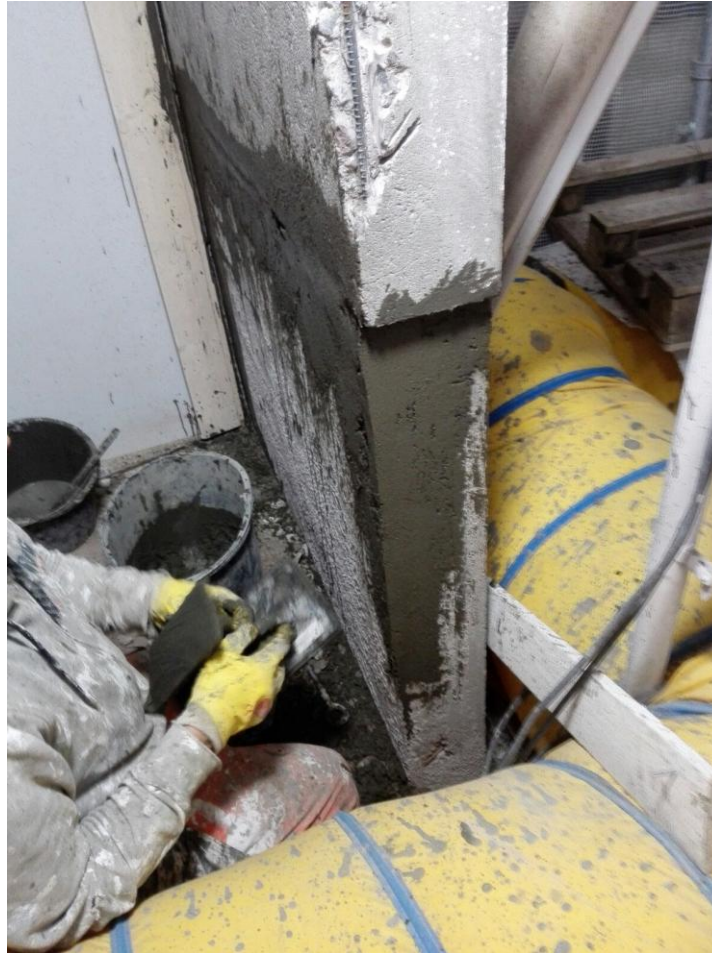
Paikkalaastin levitys kostean tartuntalaastin päälle. Märkää märälle. (HOX! Jälkihoito)

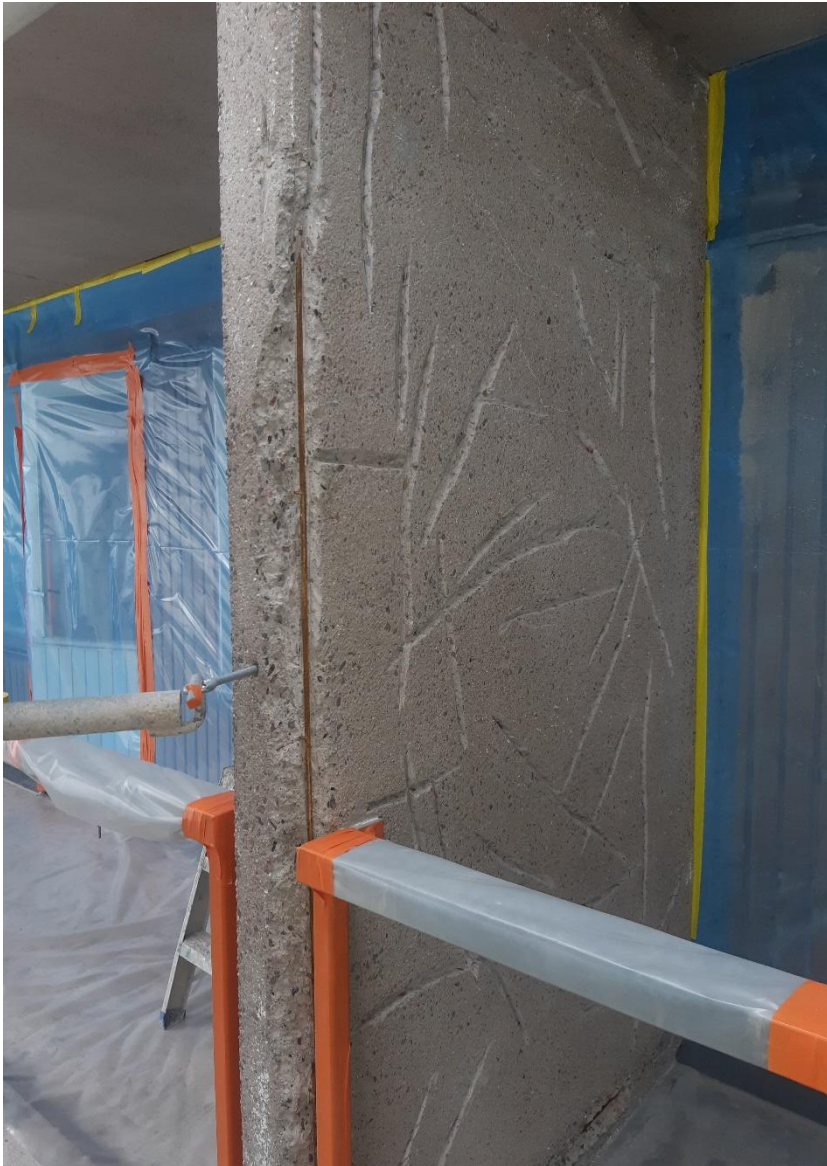
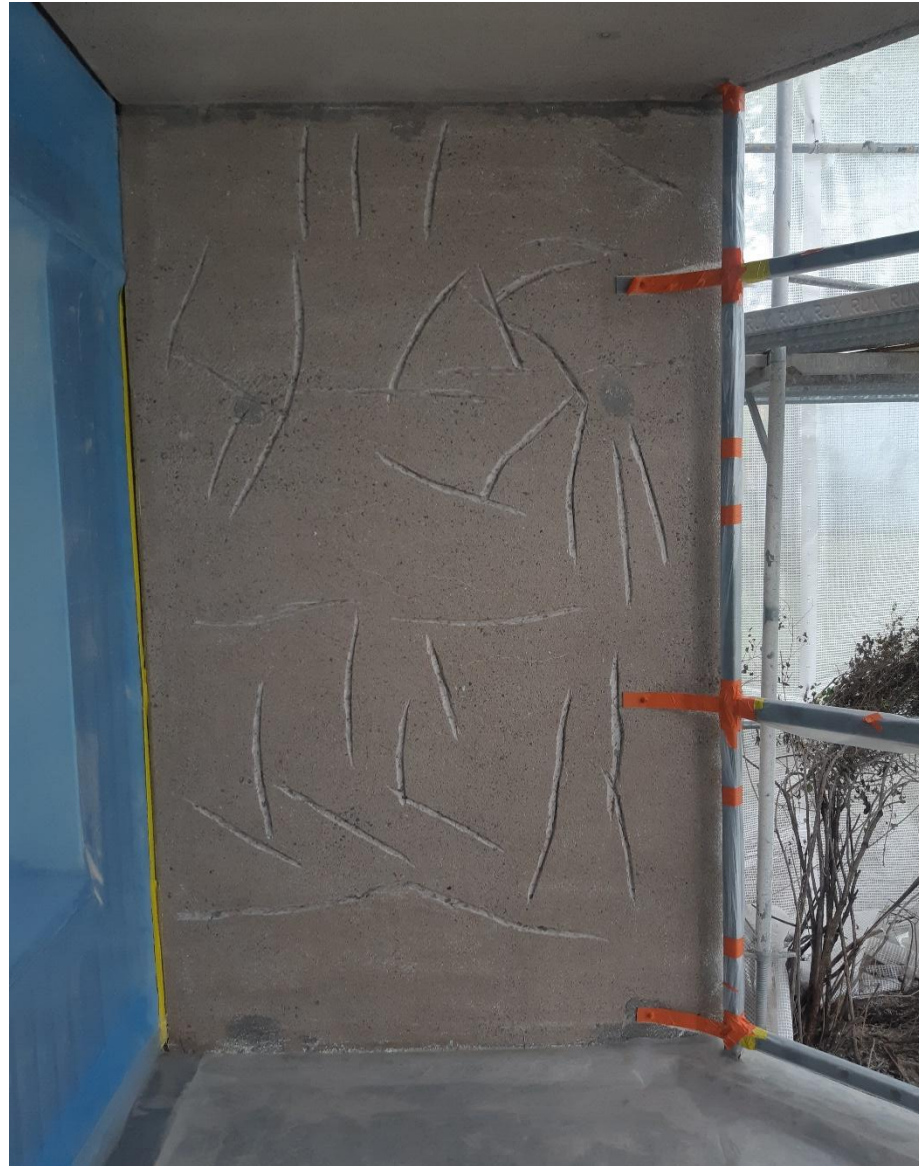
# Betonipaikkaus teräs poistaen vai suojaen vai pelkkä halkeaman avaus plus paikkaus

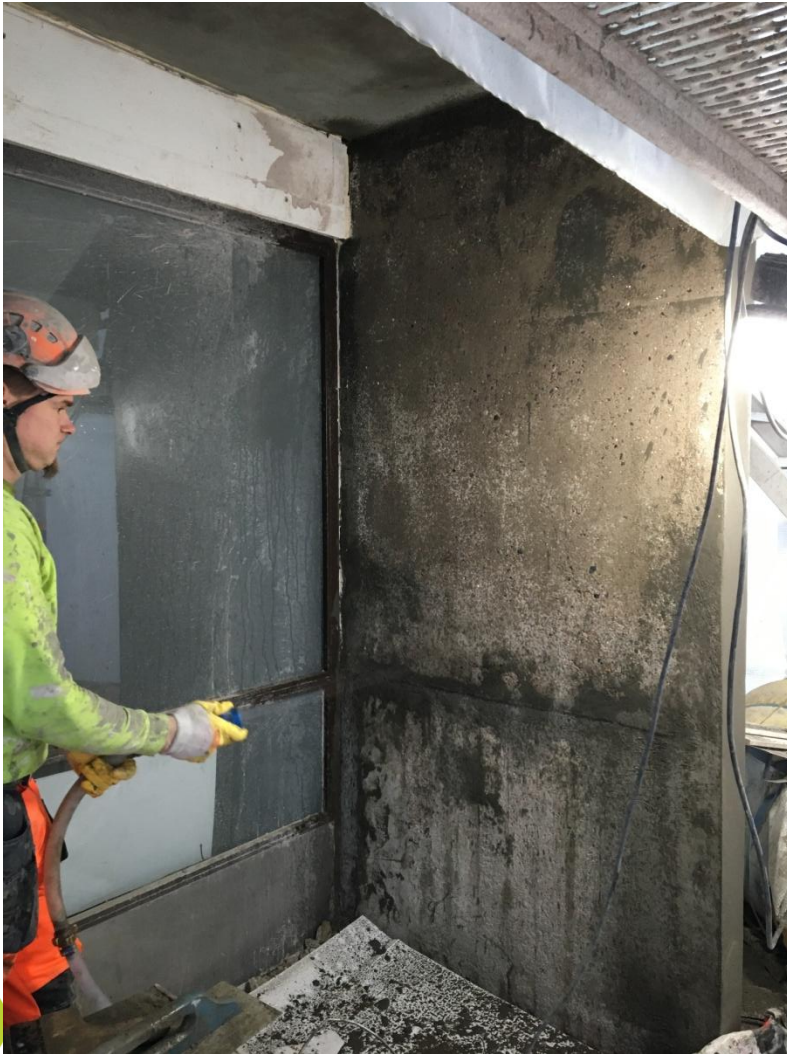
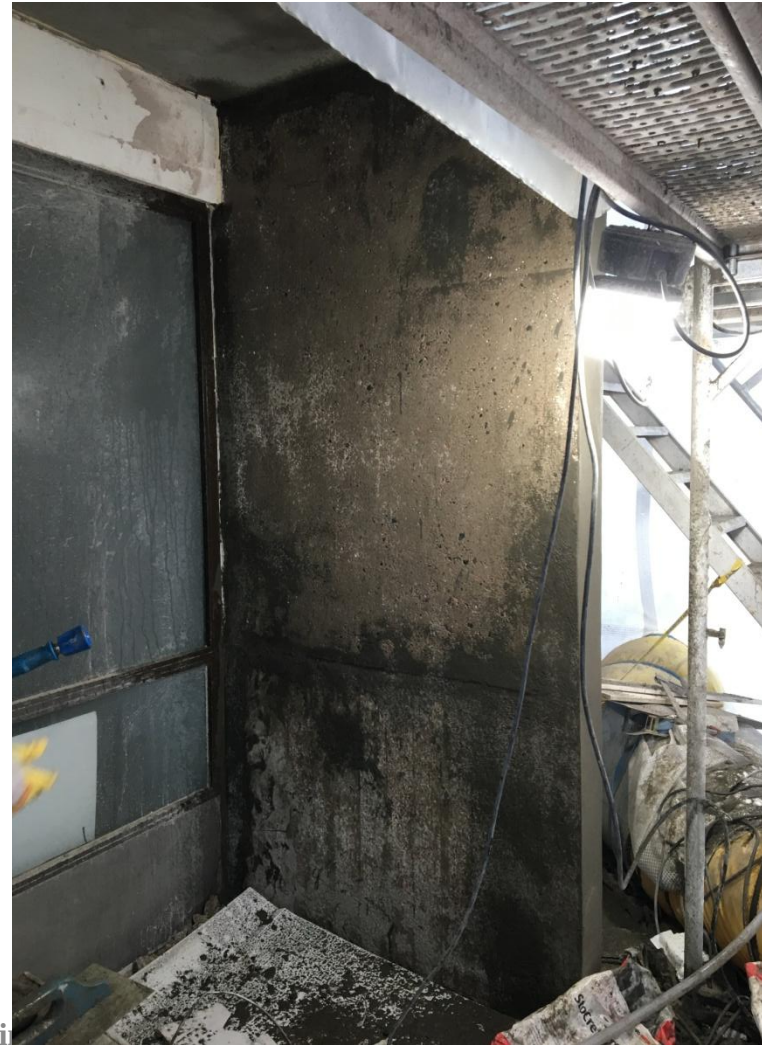
Esikostutus: betonia pitää herätellä. Paras tapa on pestä pinnat edellisenä päivänä / samana aamuna ja juuri ennen ylitasoitusta tehdä toinen kostutus. Pinnan pitää olla mattakostea muttei märkä.

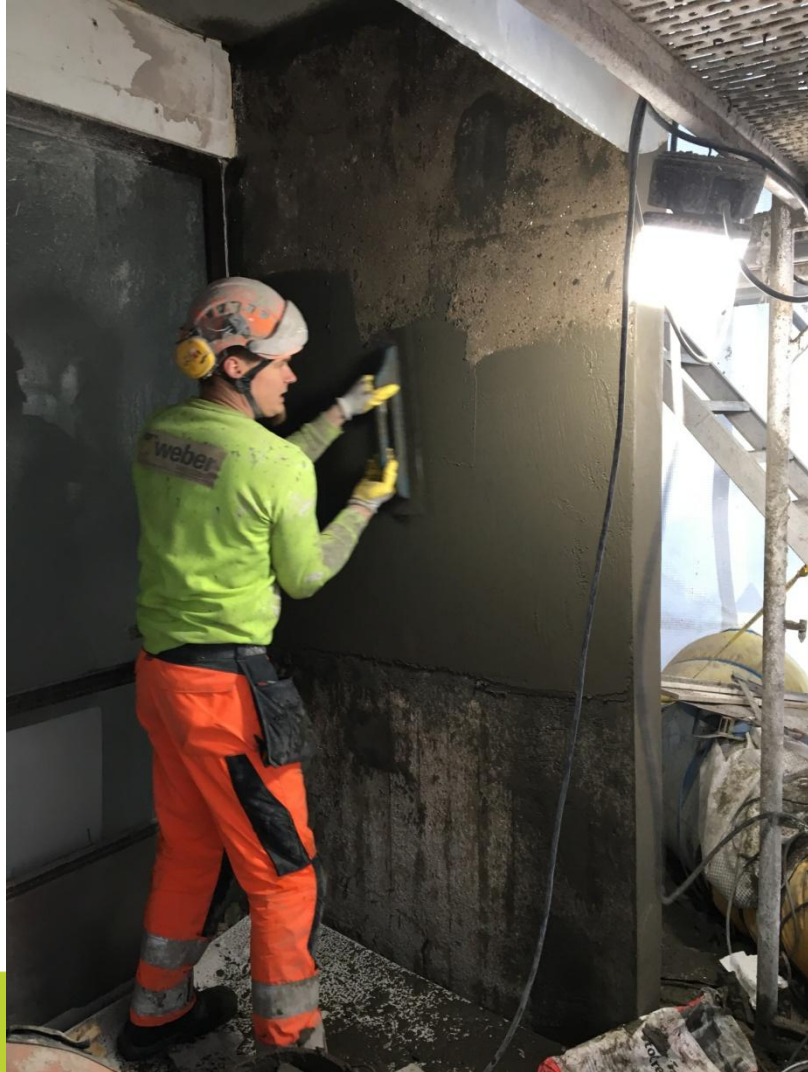
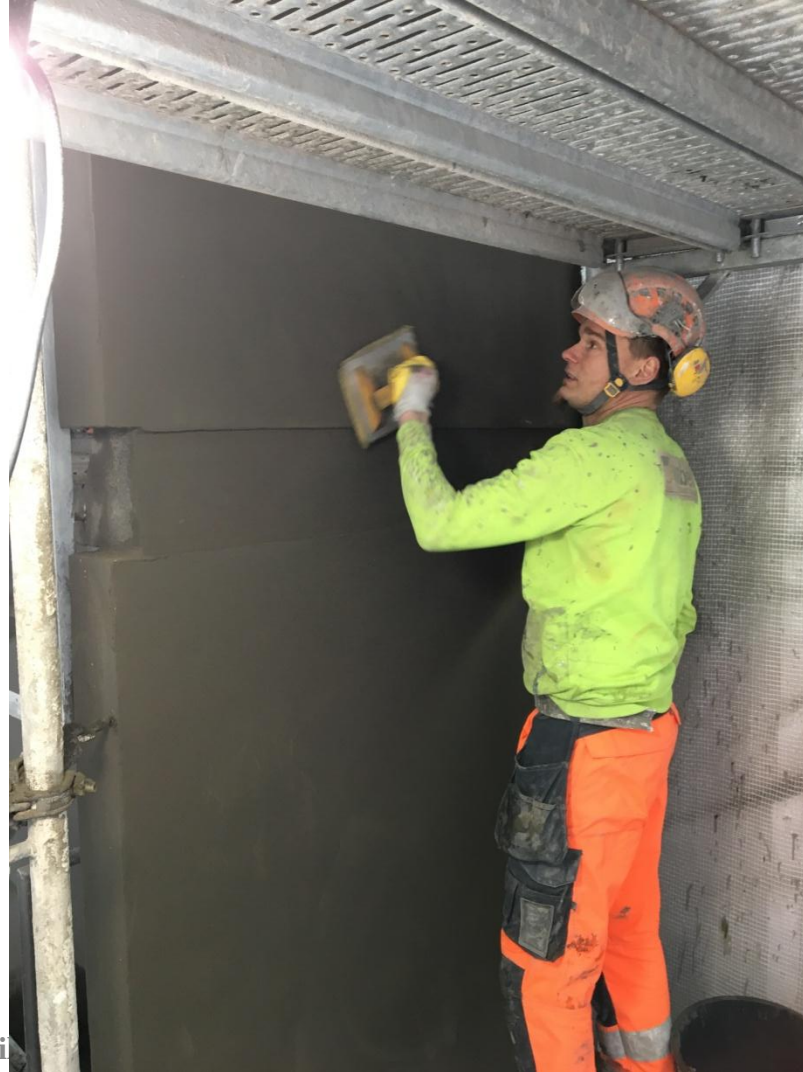
Ylitasoituslaastin levitys teräslastalla ja hierto sopivan ajan kuluttua sienellä (oranssi tai kellertävä). Tai harjaus. Tai röpöpinnan ruiskutus päälle. Monta eri pintastruktuuri vaihtoehtoa. Ylitasoitus voidaan tehdä myös värjättyllä silko pinnoitteella (ei ole alkalinen eikä suojaa karbonatisoitumiselta).

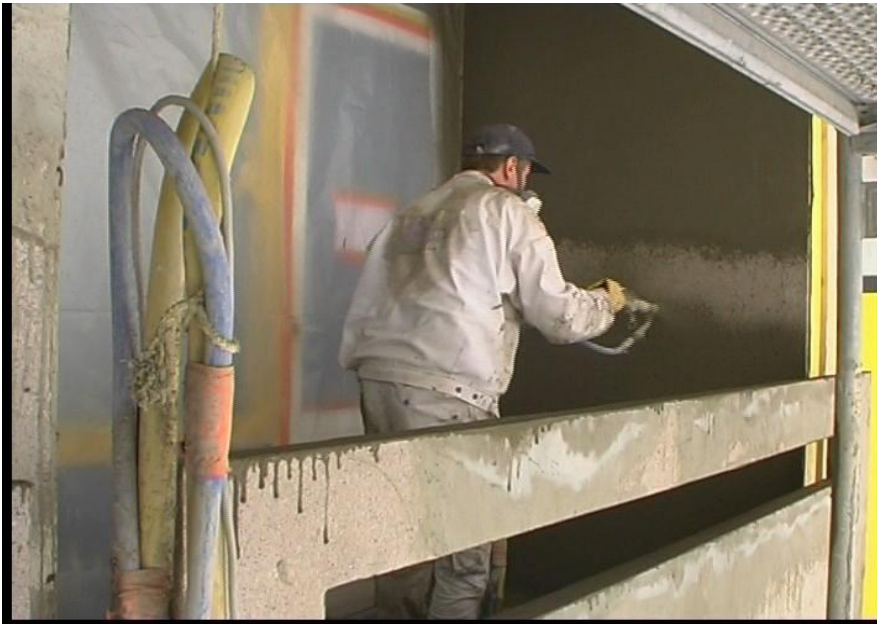
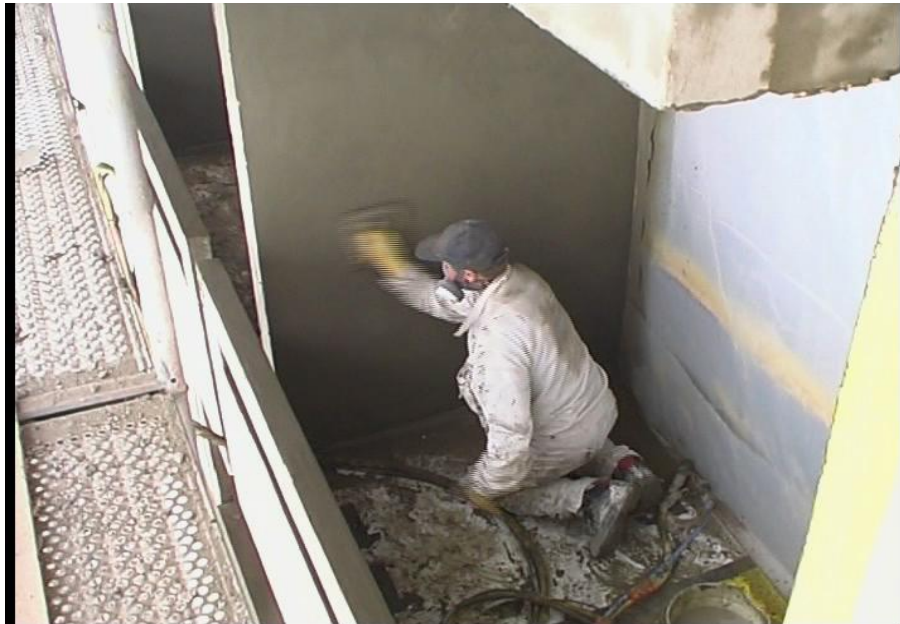
Ylitasoituslaastin levitys joko ruiskulla tai lastalla. Kohteen koko ratkaisee. Ruiskuina esim. 2500 Cura. Laastin sekoitus saavissa vispilällä jonka jälkeen laasti kaadetaan pumppuun. HOX! Tuplasekoitus jotta polymeerit liukenevat.

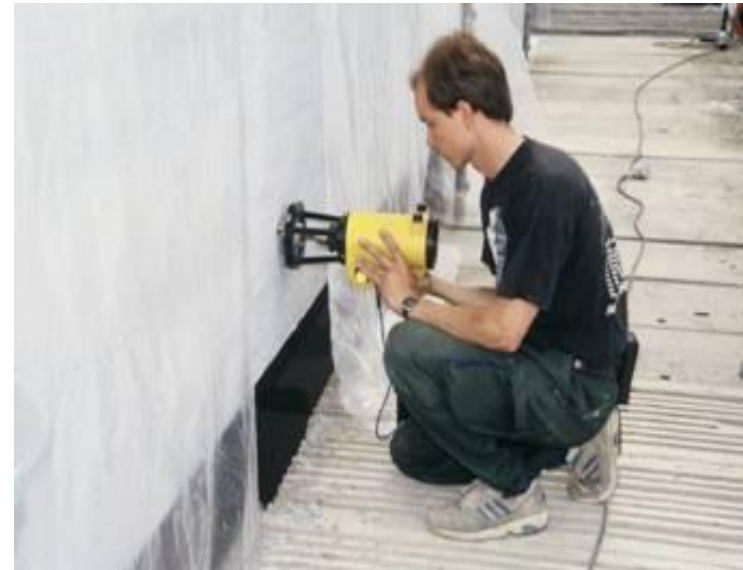
- PINNOITTEET VAATIVAT EBJÄN ALUSTAN TOIMIASEEN
- OTA TARTUNTAVETOJA LAASTEISTA JA MITTAA ALUSTAN KOSTEUKET ENNEN KUIN ALOITAT PINNOITUSTYÖT
- YLITASOITUSLAASTIEN TARTUNTA ON TÄRKEÄ PINNOITTEIDEN PYSYVYYDEN KANNALTA.
- MYÖHÄÄN TEHDYLLÄ JÄLKIHOIDOLLAKIN VOIDAAN PELASTAA PALJON MUTTA SE EI ENÄÄ ONNISTU PINNOITUKSEN JÄLKEEN
- VETOARVOT LÖYTYVÄT BY 41 2016
  - s 53- alustalle: 1 Mpa / min 0,7 Mpa
  - S 90- paikkalaasteille, tasoituslaasteille ja pinnoitteille: 7 vrk 0,7 Mpa, 28 vrk 1,0 Mpa

Vetokokeita kannattaa tehdä mieluummin kohteen alkuvaiheessa jolloin tekijät oppivat kuin vasta sen jälkeen kuin kaikki on jo tehty ”jolloin tieto lisää tuskaa”.
