PAIKKAUS ILMAN MUOTTEJA
(LAASTIPAKKAUS) JA YLITASOITUS
JULKISIVUTYÖMAILLA (BY41 Luku 4)

DI. PETRI SILVENNOINEN
CONSTI KORJAUSRAKENTAMINEN OY

**Betonirakenteiden
korjaaminen 2026**

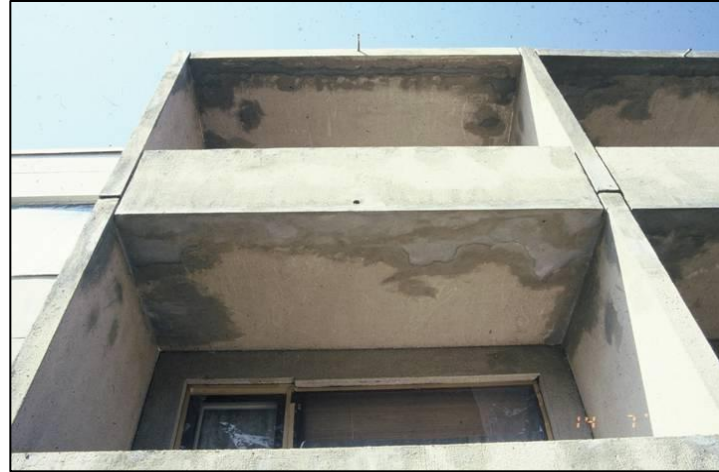
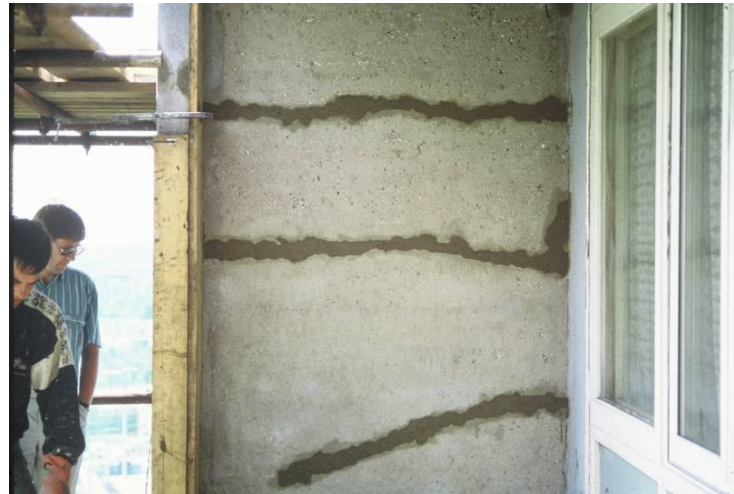
Betonin runkoaine näkyviin esim. märkähiekkapuhalluksella. Laastia ei saa levittää maalin päälle. Pesu-maalaukkohteet ovat vaikeita betonipaikkausten suhteen. Huoltomaalauskohteissa voidaan "ylitasoittaa" erikoislaasteilla tai "fillerimaaleilla" jotka tarttuvat vanhan maalin päälle pohjusteen kanssa.

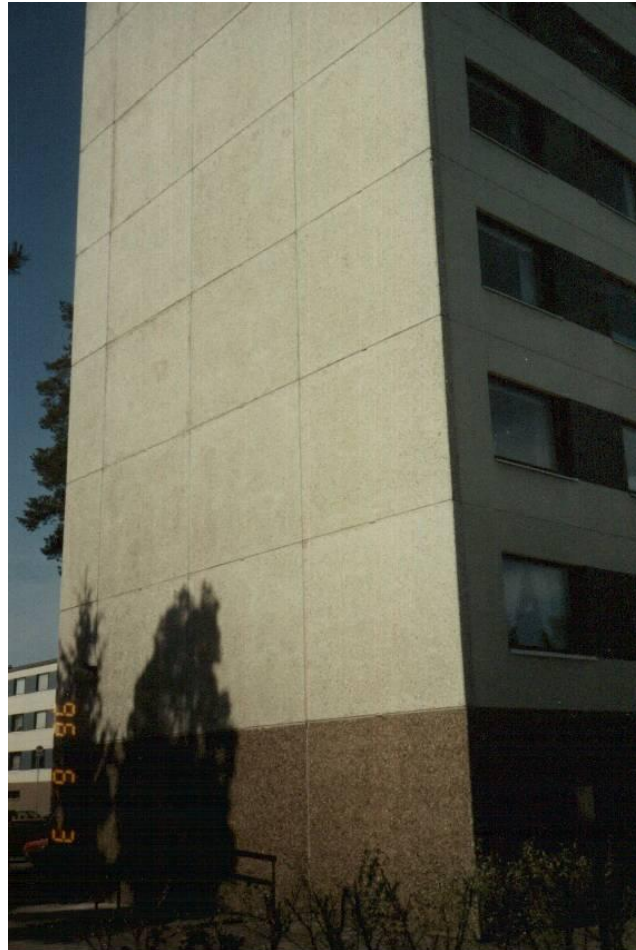
Pesubetonipinnoille erikoispaikkausohjeet: Tehdään ensin tavanomainen paikkaus joka jätetään vajaaksi ja sen päälle ”liimalaasti” kerros johon painetaan alkuperäistä pesubetonikiveä vastaava kiviaines.

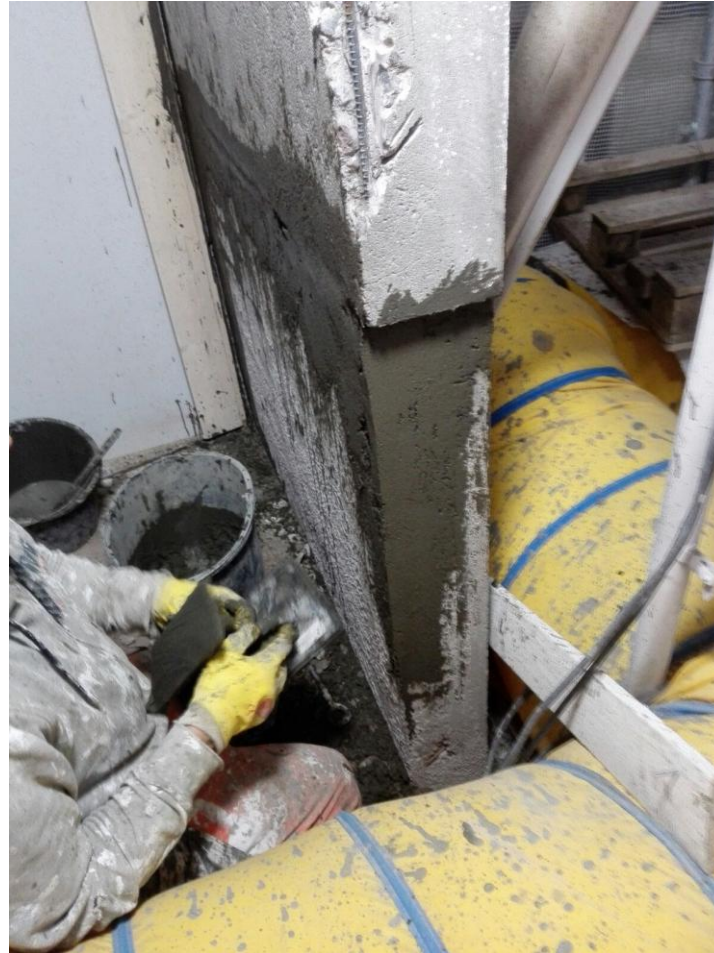
Paikkalaastin levitys kostean tartuntalaastin päälle. Märkää märälle. (HOX! Jälkihoito)

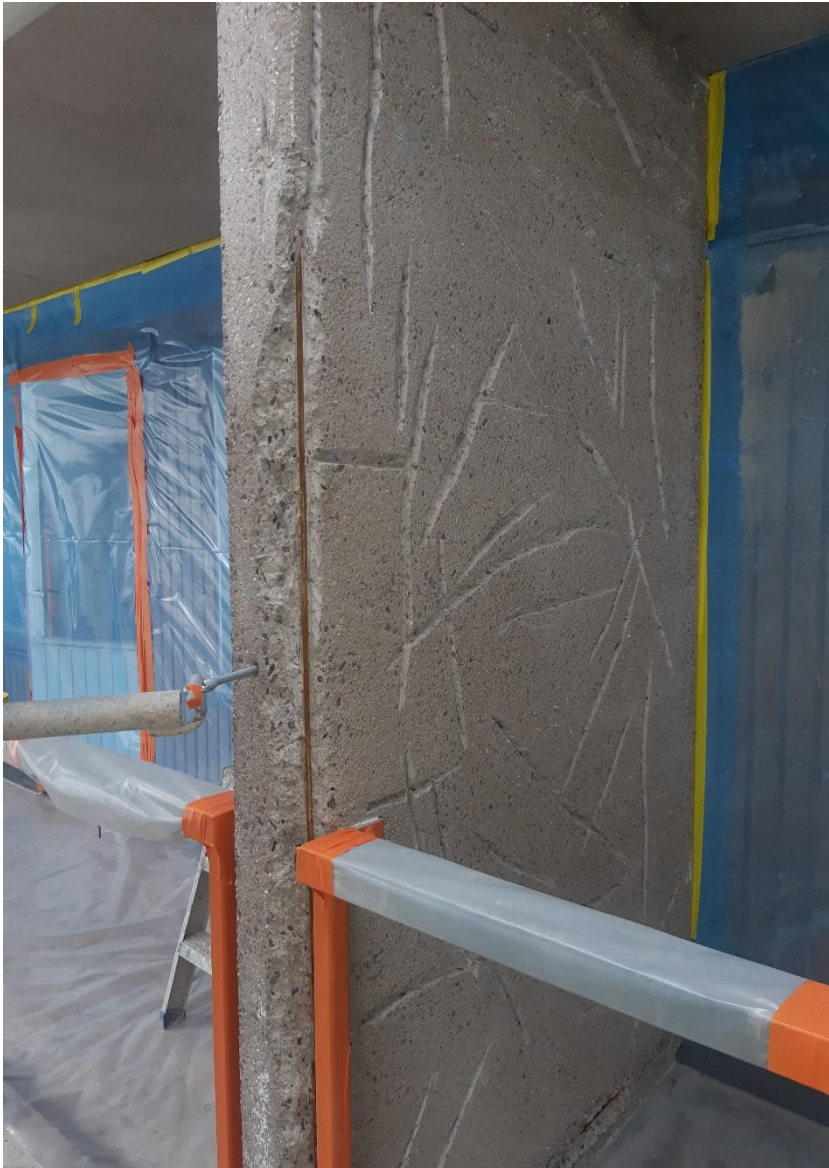
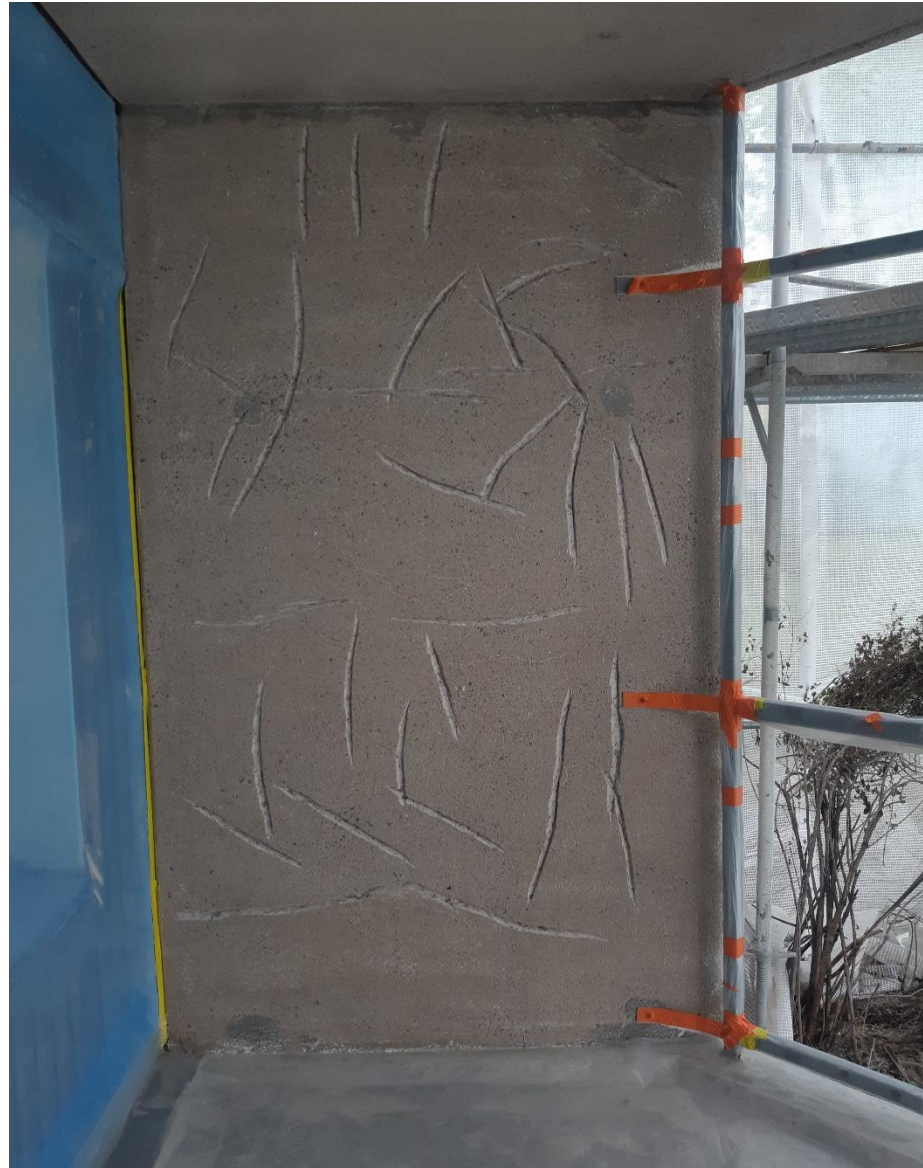
Betonipaikkaus teräs poistaen vai suojaen vai pelkkä halkeaman avaus plus paikkaus

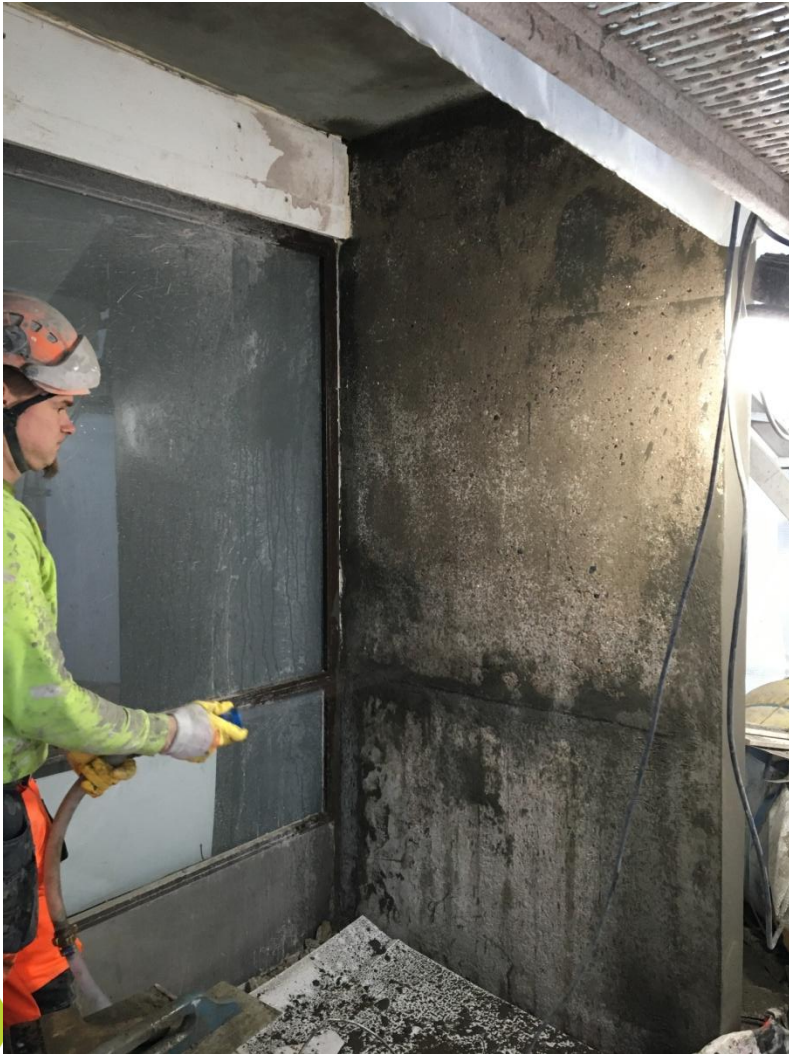
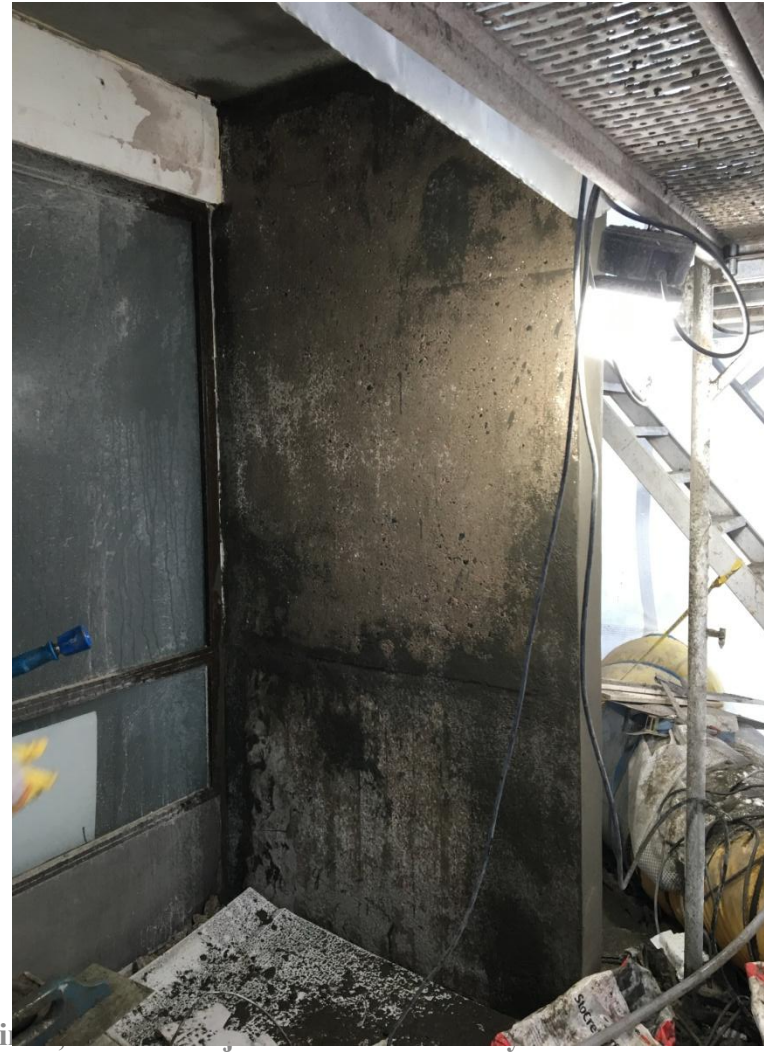
Esikostutus: betonia pitää herätellä. Paras tapa on pestä pinnat edellisenä päivänä / samana aamuna ja juuri ennen ylitasoitusta tehdä toinen kostutus. Pinnan pitää olla mattakosteaa muttei märkä.

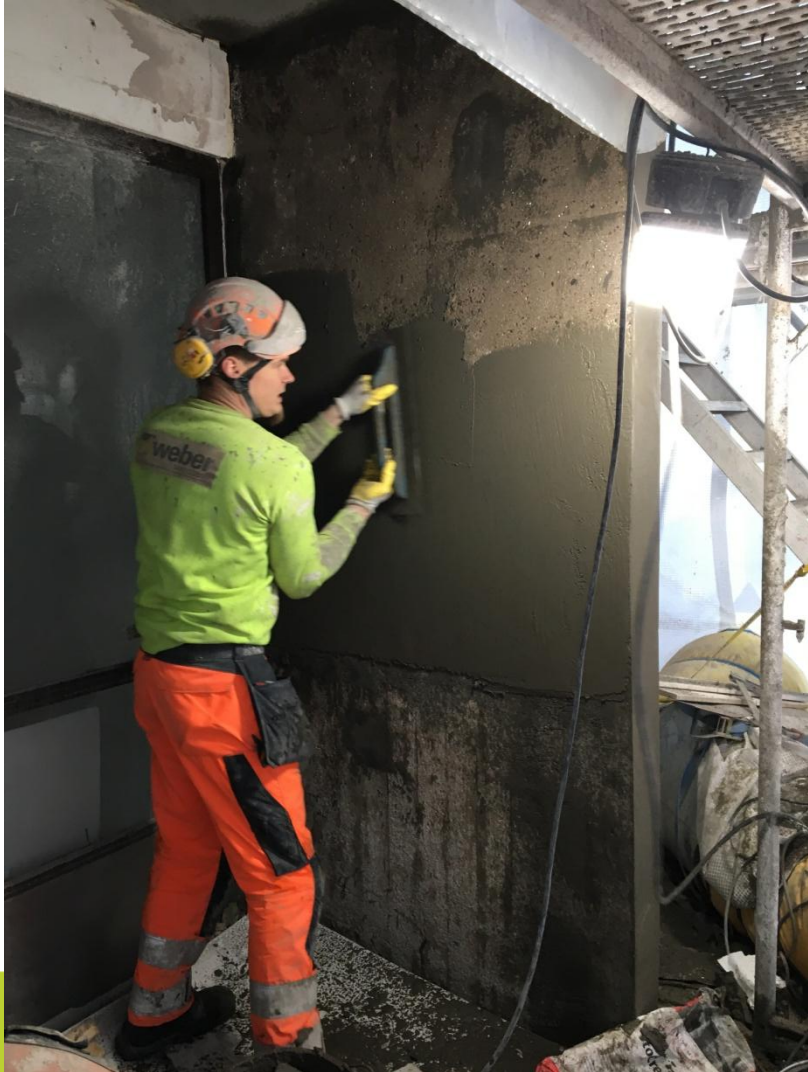
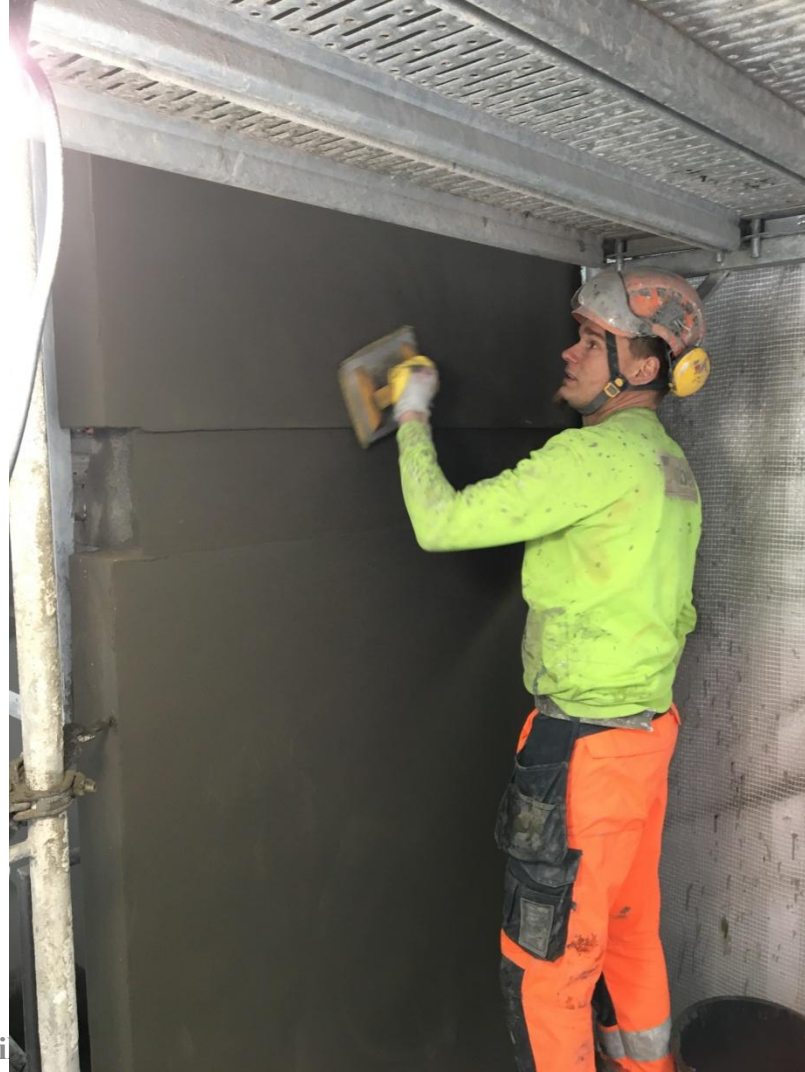
Ylitasoituslaastin levitys teräslastalla ja hierto sopivan ajan kuluttua sienellä (oranssi tai kellertävä). Tai harjaus. Tai röpöpinnan ruiskutus päälle. Monta eri pintastruktuuri vaihtoehtoa. Ylitasoitus voidaan tehdä myös värjätyllä silko pinnoitteella (ei ole alkalinen eikä suojaa karbonatisoitumiselta).

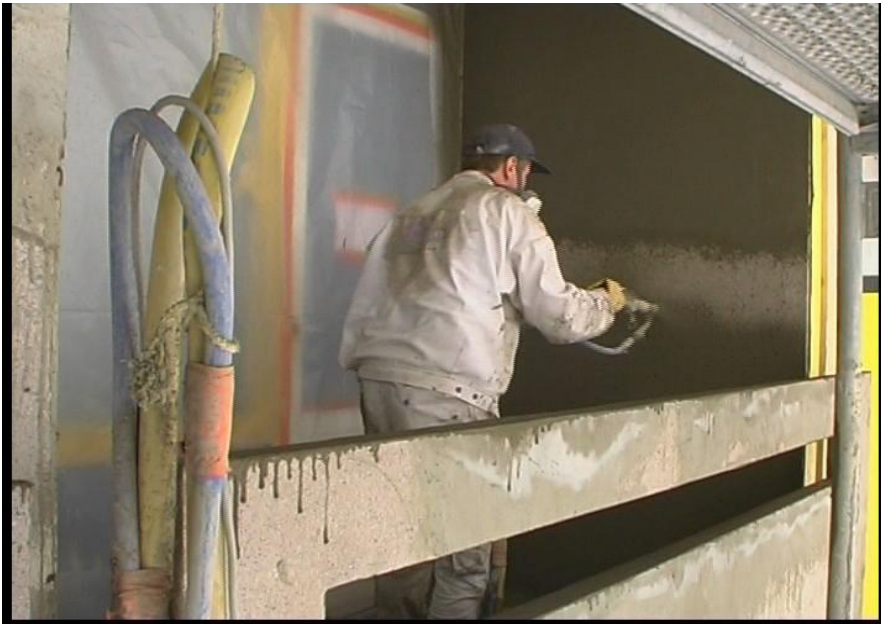
Ylitasoituslaastin levitys joko ruiskulla tai lastalla. Kohteen koko ratkaisee. Ruiskuina esim. 2500 Cura. Laastin sekoitus saavissa vispilällä jonka jälkeen laasti kaadetaan pumppuun. HOX! Tuplasekoitus jotta polymeerit liukenevat.

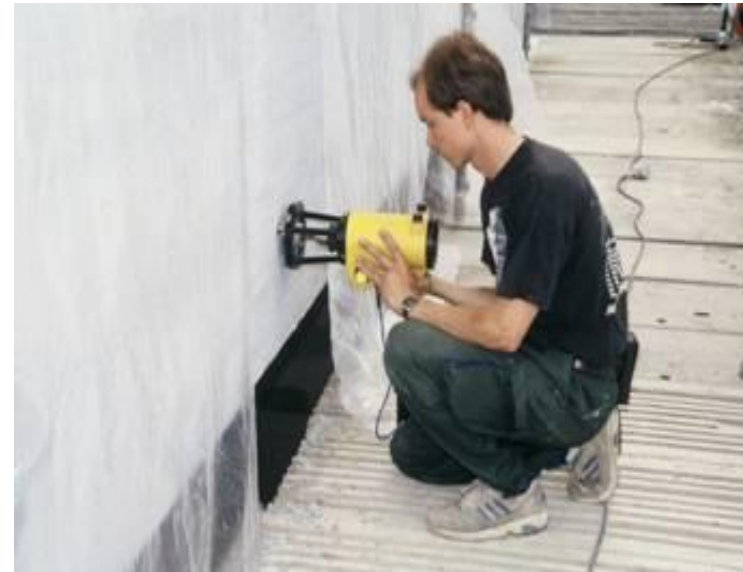
Vetokokeet ennen pinnoitusta

- PINNOITTEET VAATIVAT EBJÄN ALUSTAN TOIMIASEEN
- OTA TARTUNTAVETOJA LAASTEISTA JA MITTAA ALUSTAN KOSTEUKET ENNEN KUIN ALOITAT PINNOITUSTYÖT
- YLITASOITUSLAASTIEN TARTUNTA ON TÄRKEÄ PINNOITTEIDEN PYSYVYYDEN KANNALTA.
- MYÖHÄÄN TEHDYLLÄ JÄLKIHOIDOLLAKIN VOIDAAN PELASTAA PALJON MUTTA SE EI ENÄÄ ONNISTU PINNOITUKSEN JÄLKEEN
- VETOARVOT LÖYTYVÄT BY 41 2016
 - s 53- alustalle: 1 Mpa / min 0,7 Mpa
 - S 90- paikkalaasteille, tasoituslaasteille ja pinnoitteille: 7 vrk 0,7 Mpa, 28 vrk 1,0 Mpa

Vetokokeita kannattaa tehdä mieluummin kohteen alkuvaiheessa jolloin tekijät oppivat kuin vasta sen jälkeen kuin kaikki on jo tehty ”jolloin tieto lisää tuskaa”.
