Betonirakenteiden korjaaminen 2024

Hannu Pyy, TkL, Senior adviser

AFRY Buildins Finland Oy

Betonirakenteiden kemialliset vauriot

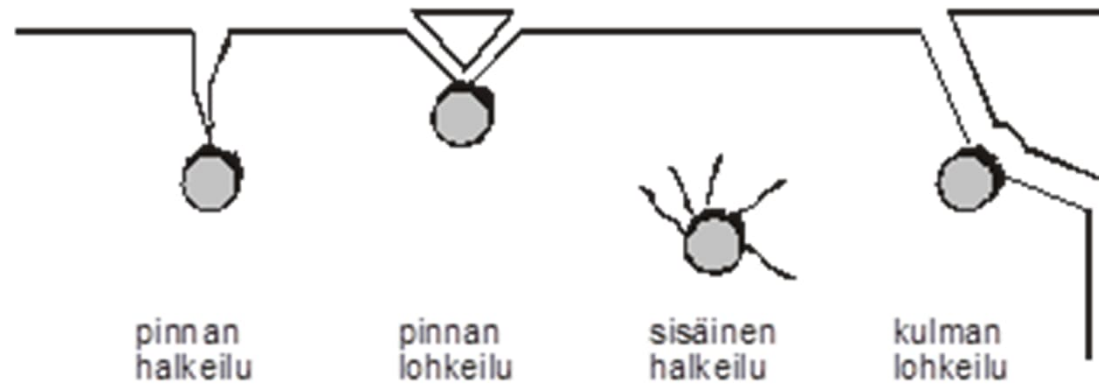
- Teräskorroosion vaikutukset näkyvät yleensä ensin raudoitteita peittävän betonikerroksen halkeamina ja lohkeamina, koska korroosiotuotteet vaativat huomattavasti alkuperäistä tilavuutta suuremman tilan
- Korroosio aiheuttaa betonipinnan halkeilua ja lohkeilua ja betonin sisäistä halkeilua

- Korroosion seurauksena raudoituksen pinta muuttuu kemiallisesti ja liukenee materiaalia, mikä johtaa raudoitteiden poikkileikkausalan pienenemiseen ja heikentää rakenteen kantavuutta.

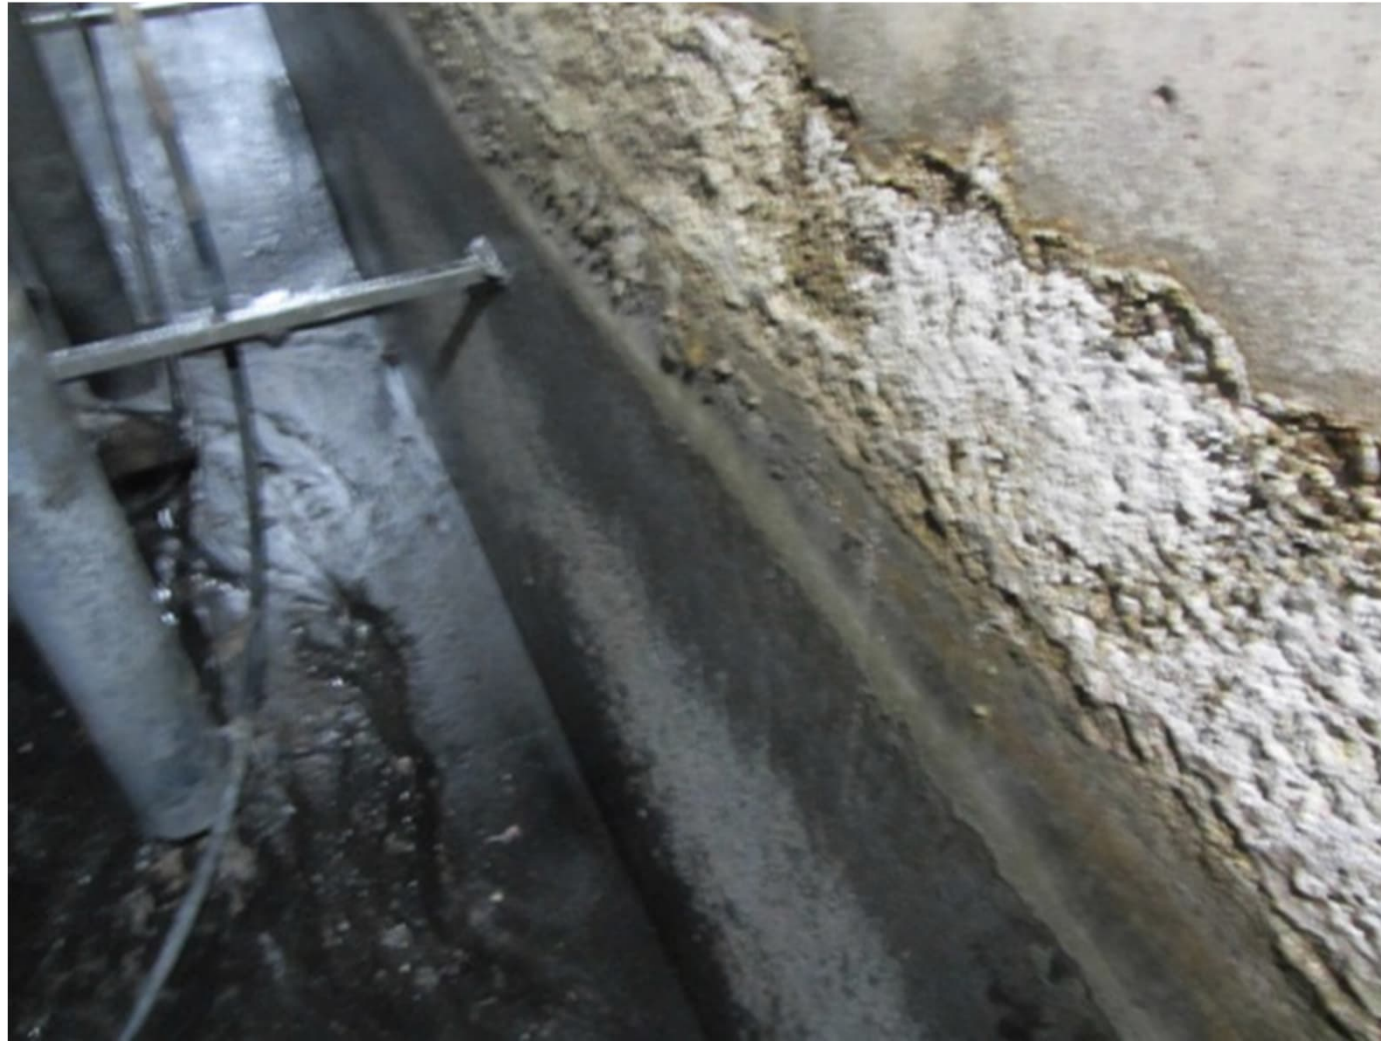
- Kemiallisten aineiden aiheuttama korroosio
Esimerkki sulfaattikorroosiosta jätteenkäsittelylaitoksella

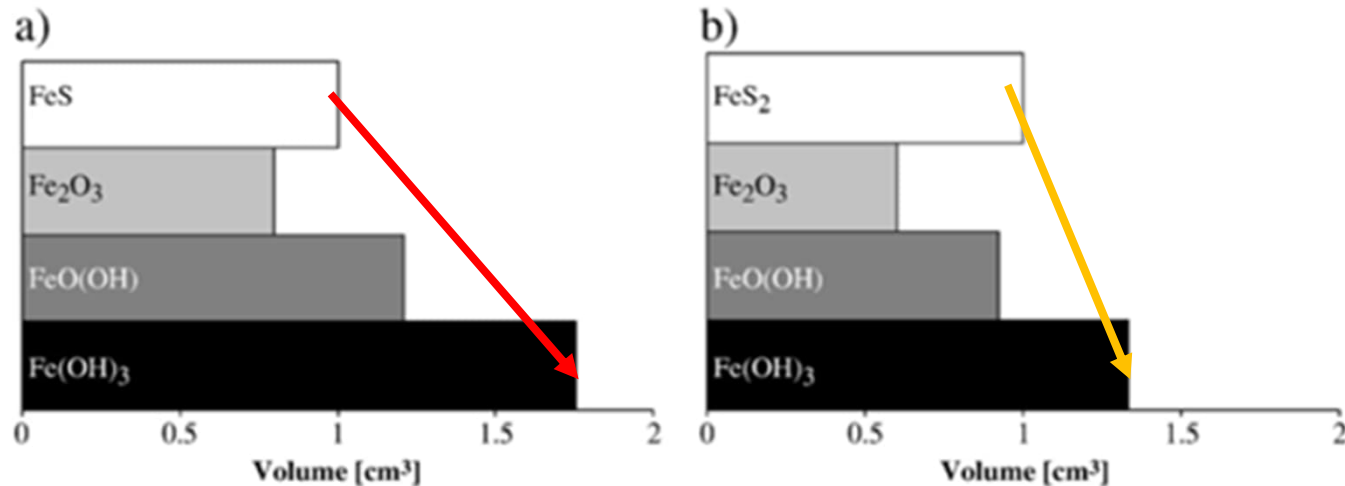
Oxidating iron sulfides

- Substantial (theoretical) volume increase due to oxidation

- Kemiallisten aineiden aiheuttama korroosio
 - **Sulfidikorroosio**
 - Merkittävimmät sulfidimineraalit kiviaineksessa:
 - **Magneetikiisu (pyrrotiitti) – FeS** (Fe_{1-x}S ($x: 0-0.125$)) **Pyriitti (rikkikiisu) – FeS₂**
 - Magneetikiisun a) ja pyriitin b) tilavuuden muutos hapettumisreaktiossa

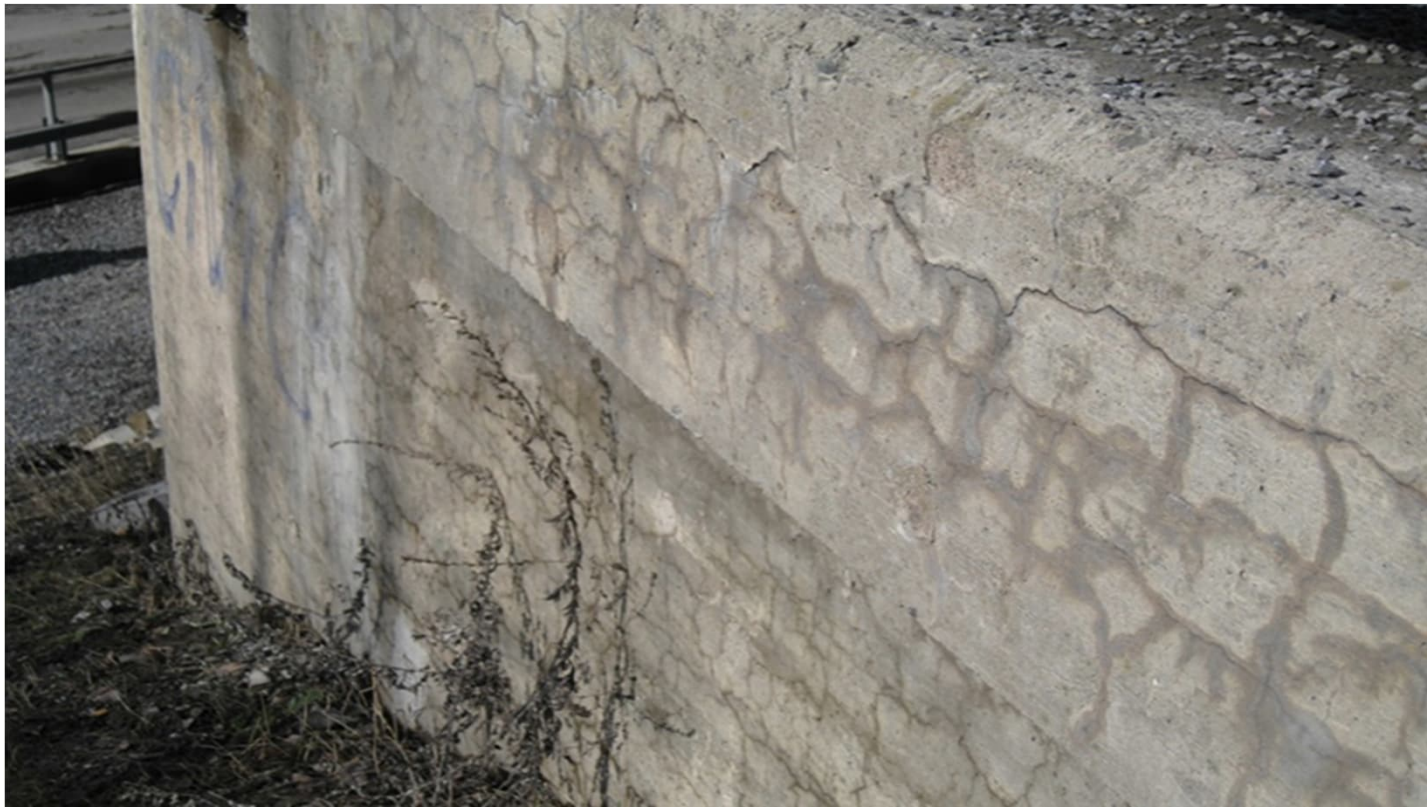
- Tilanne vatsaa teräskorroosion (paisuminen) synnyttämää halkeilua betonissa
- Eroaa pakkasrapautumisesta siinä, että pakkasvaurio on lähinnä betonin pintaosien vaurio, mutta **AKR voi esiintyä missä päin rakennetta hyvänsä**

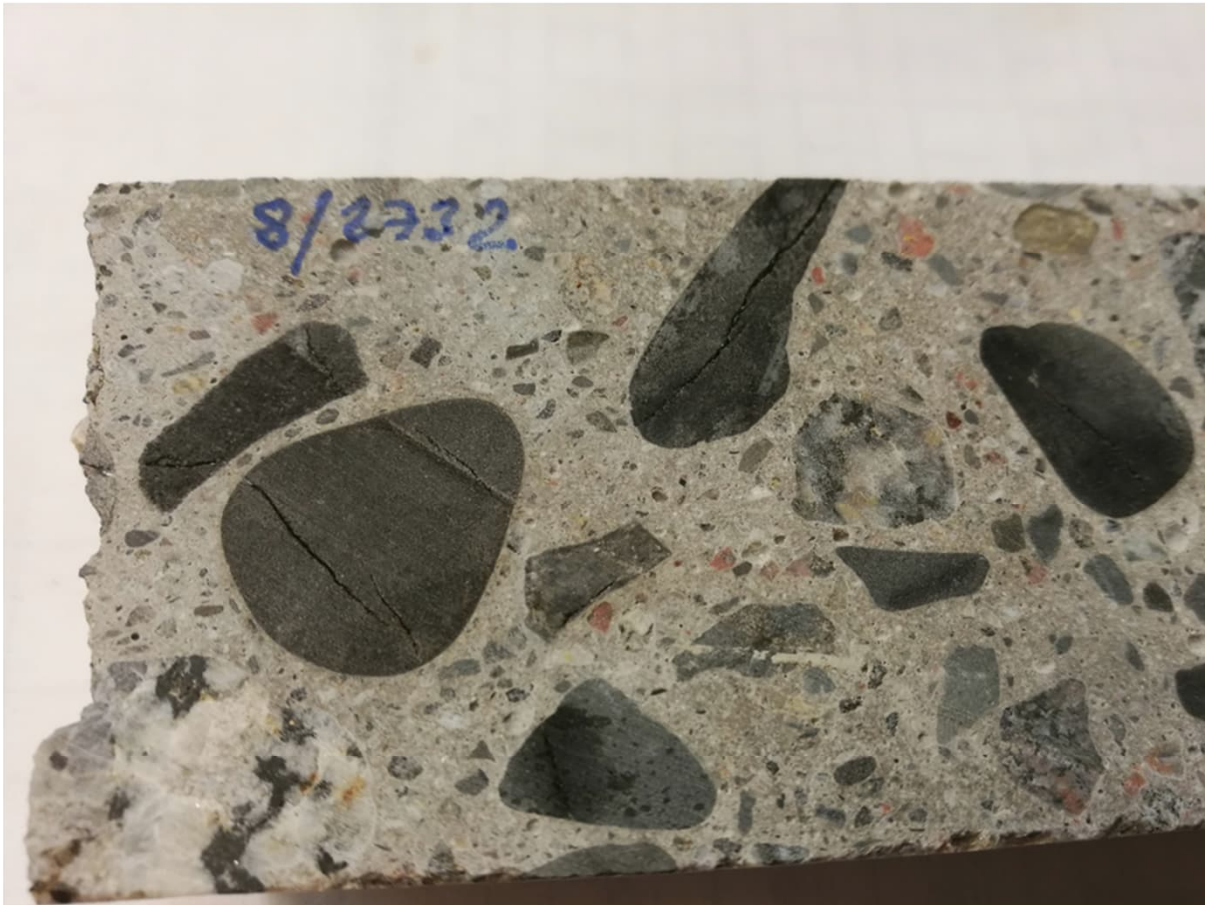
- Alkalikiviainesreaktio
- Esimerkkejä: *hienorakeinen tumma liuske*

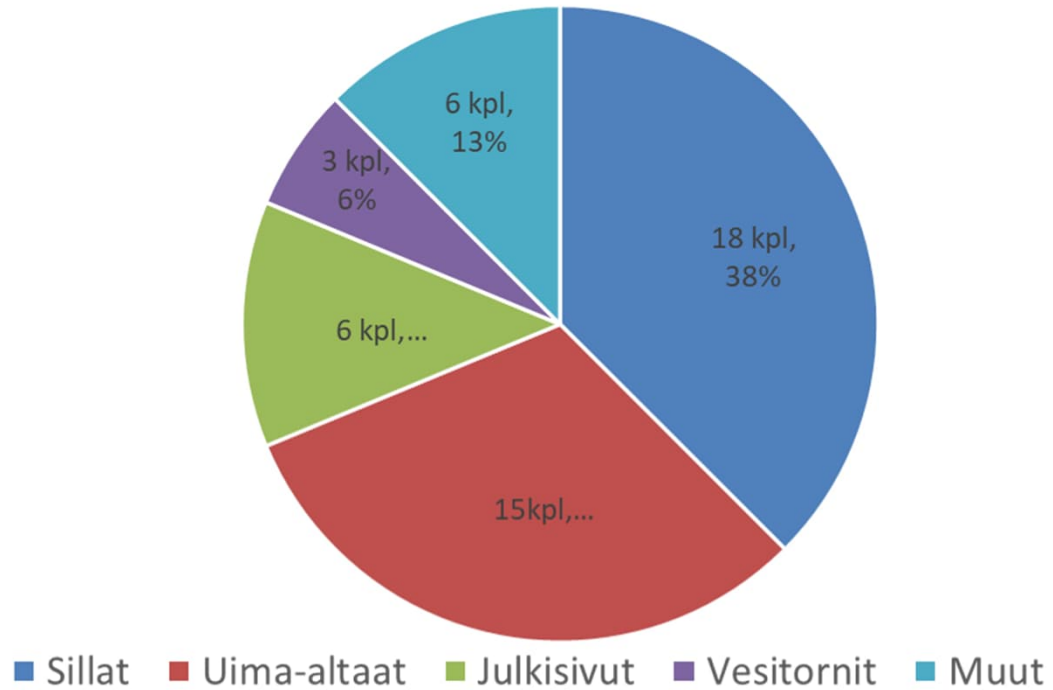
Vahanen Rakennusfysiikka Oy, AKR-kohteet 2011 - 2018, 48 kpl

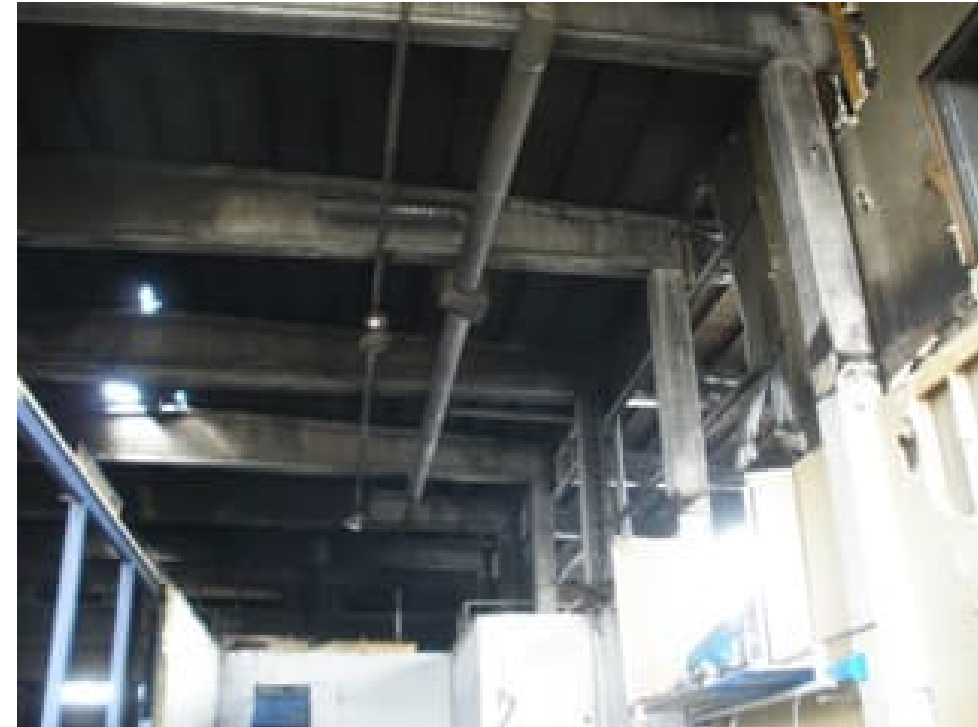
- Betonin väri eri lämpötiloissa:

- 0 – 300 ei muutosta
- 300 – 600 usein vaaleanpunainen
- 600 – 900 valkoisen harmaa

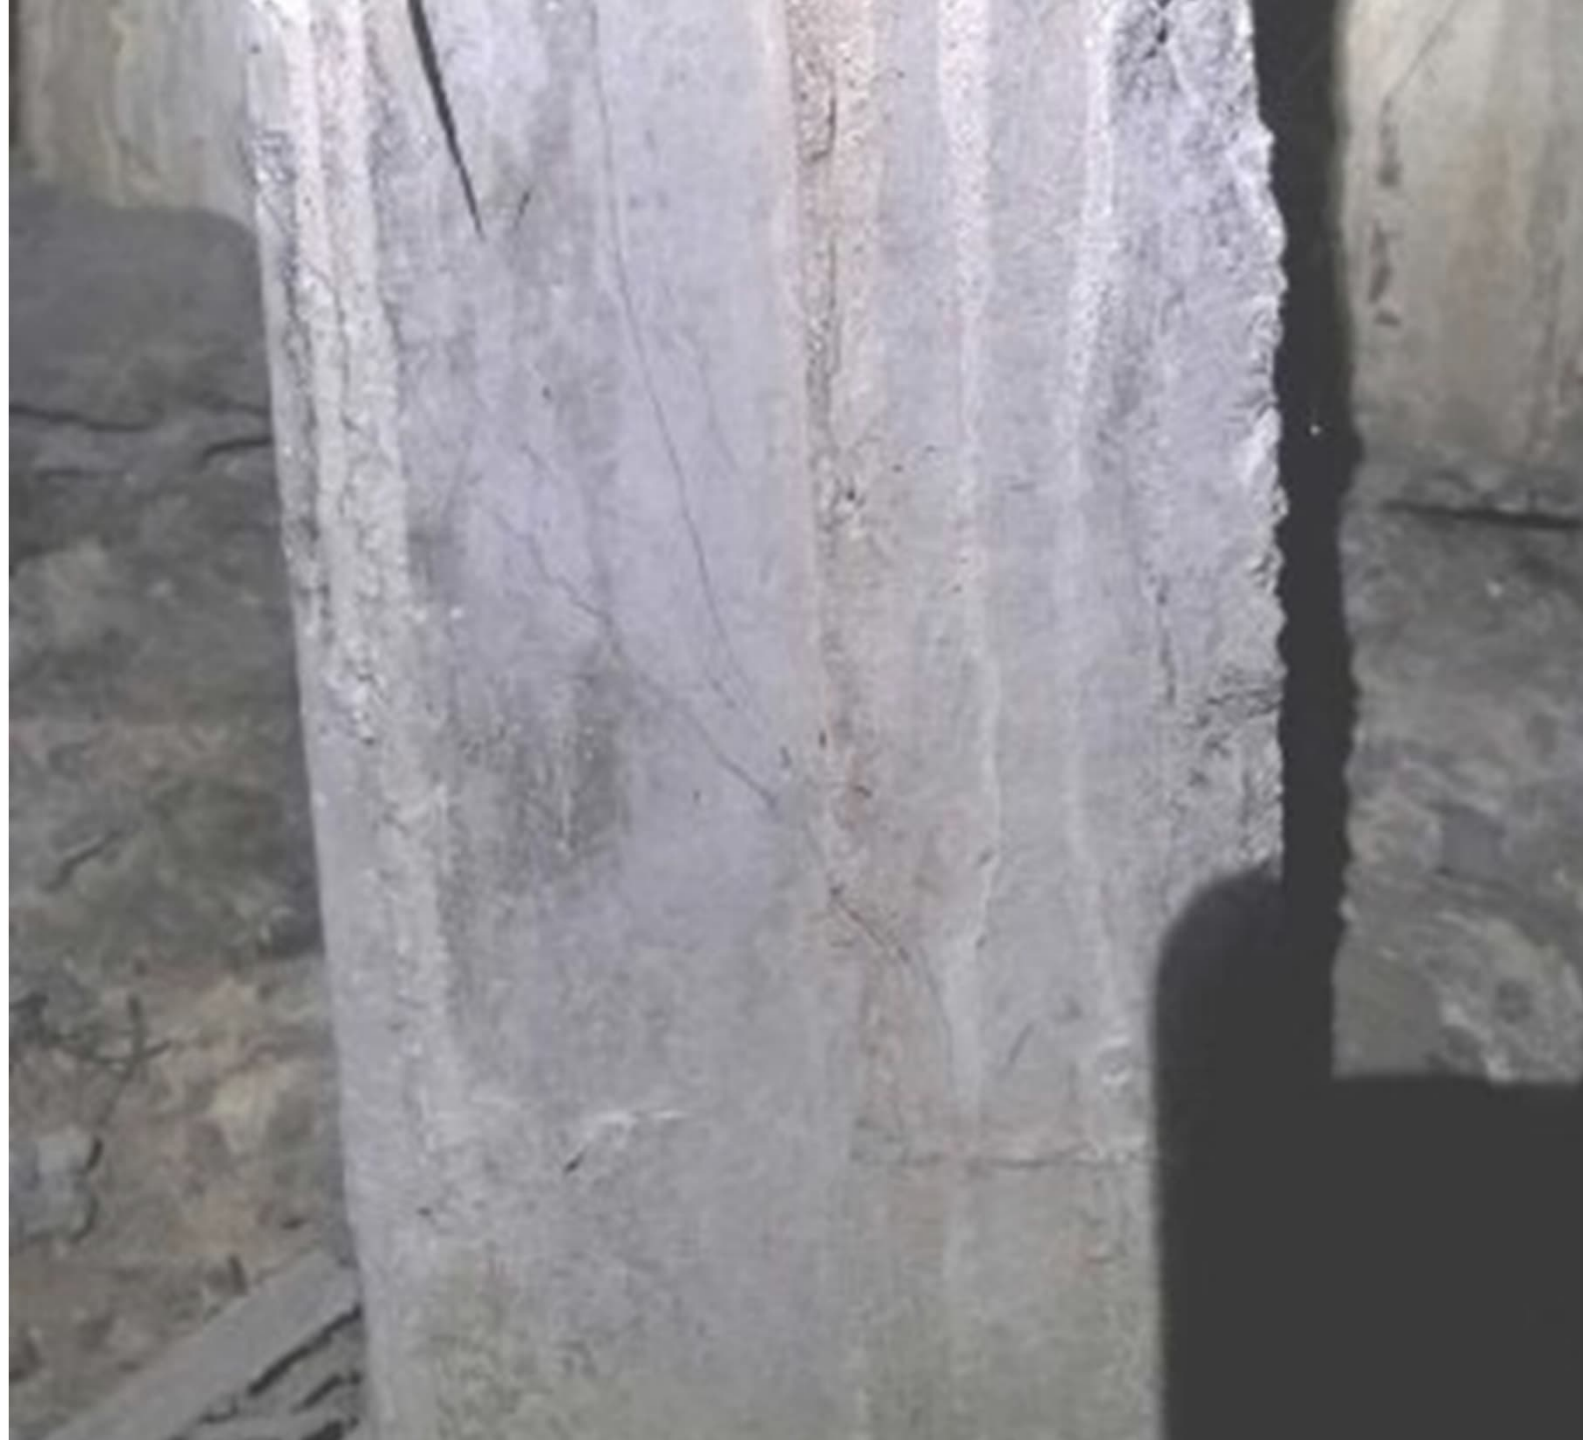
- Iso matala ryömintätila
- Yli 400 lyöntipaalua
- Paaluissa raportoitu halkeilua
- Korjaaminen mantteloimalla
